**Uhlandstr.171/172**

**Restauratorische Farbbefunderhebungen  
Eingangshalle, Treppenhäuser Vorderhaus + Quergebäude**

**RMS – Restaurierungsgesellschaft mbH**

Berlin, den 11.12.2017

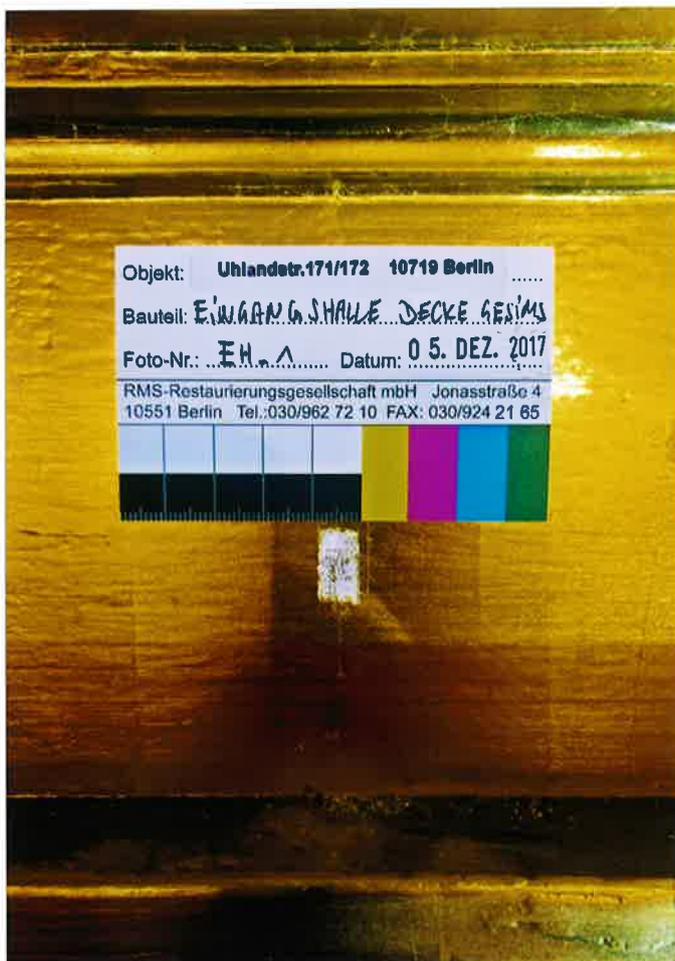
Die **Deckenflächen des Eingangsbereiches** zeigen z.Zt. eine aufwändige farbige Fassung. Die **Stuckierungen**, sowie das **umlaufende Stuckgesims** sind vergoldet (Blattgold); die planen Binnenflächen tragen eine marmorimitierende Malerei. Die stuckierten Bereiche sind farblich überfasst. Die Untersuchung der Bereiche ergab, dass die derzeit vergoldeten Bereiche ebenfalls vergoldet bzw. bronziert waren.

<b>1</b>
<b>Grundierung</b>		
		<b>2</b>
<b>Spuren von Vergoldung</b>		
		<b>3</b>
<b>Blattvergoldung (Sichtfassung)</b>		
		<b>4</b>
		<b>5</b>
		<b>6</b>

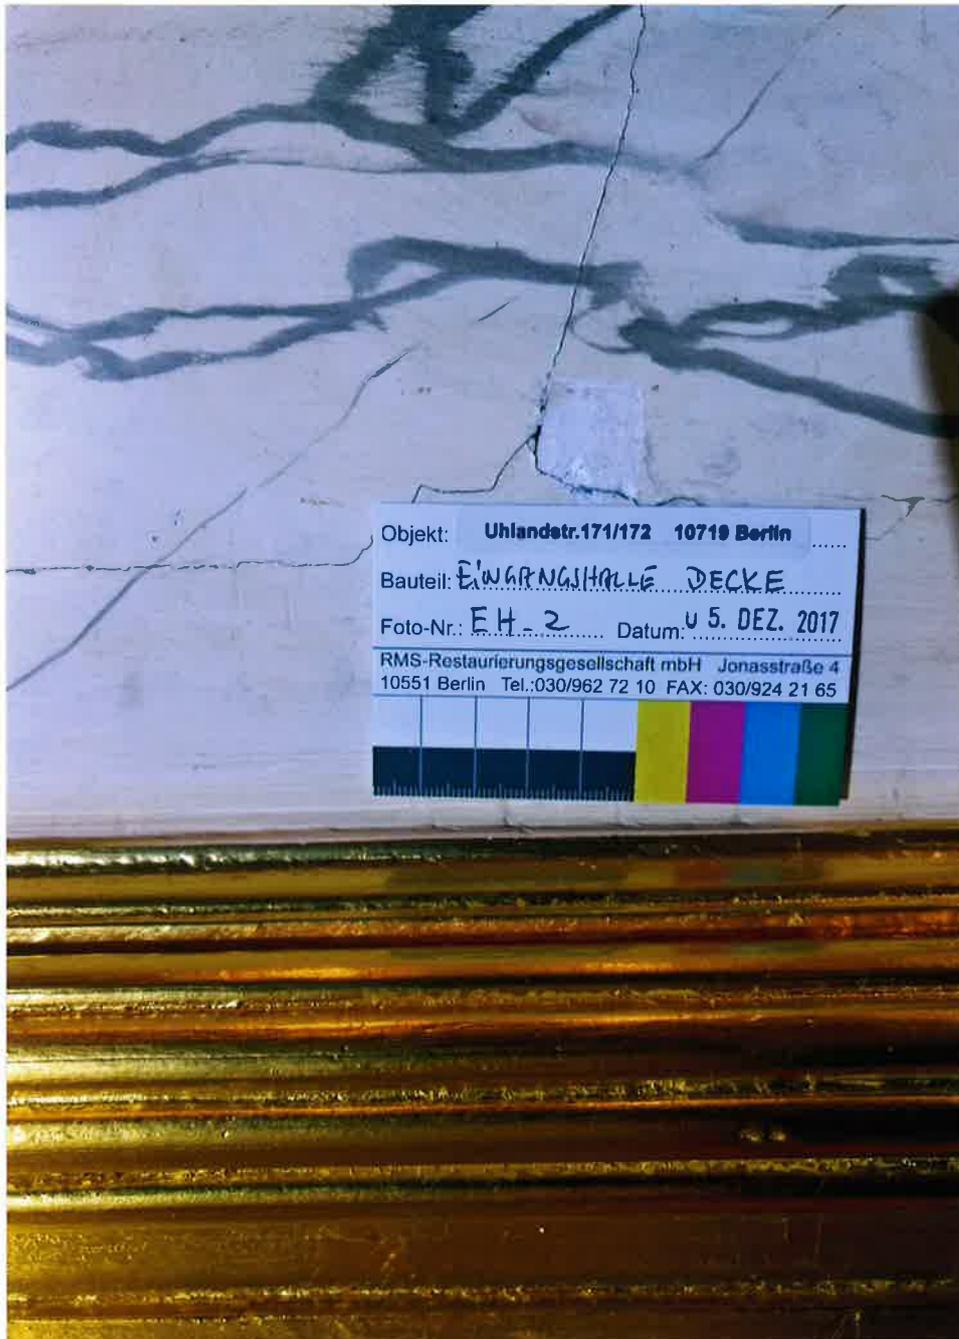
Im Bereich der **marmorierten Binnenflächen** zeigt sich unter der Sichtfassung eine Fassung mit ähnlichem Farbwert, Marmorierungen konnten nicht festgestellt werden; hierzu müssten großflächige Freilegungen vorgenommen werden. Auch im Bereich der **Stuckierungen** zeigt sich unter der Sichtfassung eine ähnliche Farbgebung; die Stuckierungen erscheinen jedoch nur mangelhaft überarbeitet. (siehe Befundblatt 1/Fotobögen 2+3).

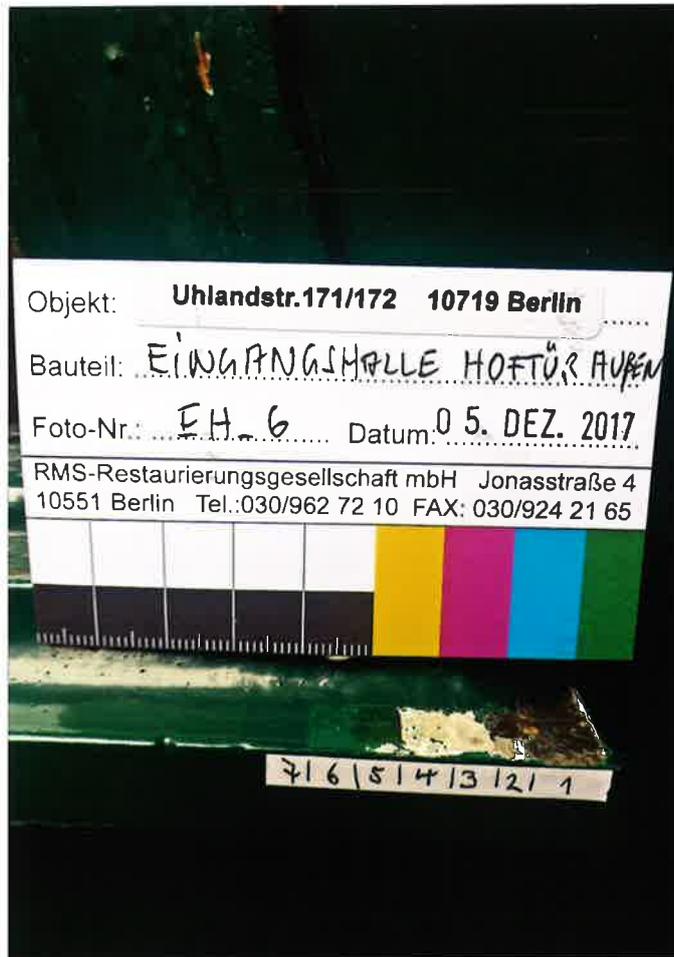
Die **Tür zum Hof** zeigt sich innen materialsichtig mit einem transparenten Lacküberzug; die Außenseite der Tür zum Hof hin zeigt Reste einer pigmentierten Öllasur. Vermutlich stand die Tür analog zur Innenseite materialsichtig; auch hier zeigen sich Spuren starker Überarbeitung der Türflächen.

<b>Teildeckende Öllasur</b>		<b>1</b>
<b>Ölfarbe</b> <b>NCS S 3500-N</b>		<b>2</b>
<b>Kunsthharzfarbe</b> <b>NCS S 2502-B</b>		<b>3</b>
<b>Kunsthharzfarbe</b> <b>NCS S 2502-G</b>		<b>4</b>
<b>Kunsthharzfarbe</b> <b>NCS S 7020-B70G</b>		<b>5</b>
<b>Kunsthharzfarbe</b> <b>NCS S 6030-B70G</b>		<b>6</b>

+ Sichtfassung NCS S 7020-B90G

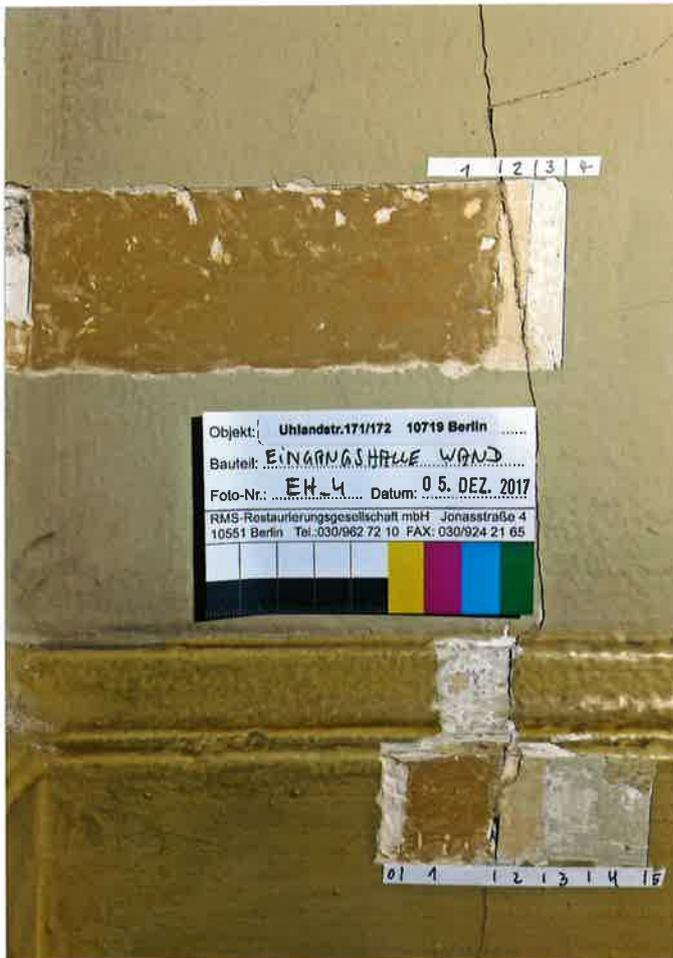
Die **Oberwandflächen** zeigen als erste Fassung einen Ölfarbenanstrich nach NCS S 3020-Y20R, der möglicherweise geglättet war (siehe Befundblatt 4). Kontrolluntersuchungen in den Binnenflächen der Wände ergaben keine Bänderungen oder Absetzungen.

<b>Ölfarbe</b> (vermtl. Glättechnik)  <b>NCS S 3020-Y20R</b>		<b>1</b>
---	--	----------

<b>Ölfarbe</b>  <b>NCS S 1515-Y30R</b>		<b>2</b>
--	--	----------

<b>Grundierung</b>  <b>NCS S 0500-N</b>		<b>3</b>
---	--	----------

<b>Kunstharzfarbe</b>  <b>NCS S 2010-Y10R</b>		<b>4</b>
---	--	----------

<b>Profilabsetzung</b> <b>Überzug</b>  <b>NCS S 3030-Y</b>		<b>5</b>
---	--	----------

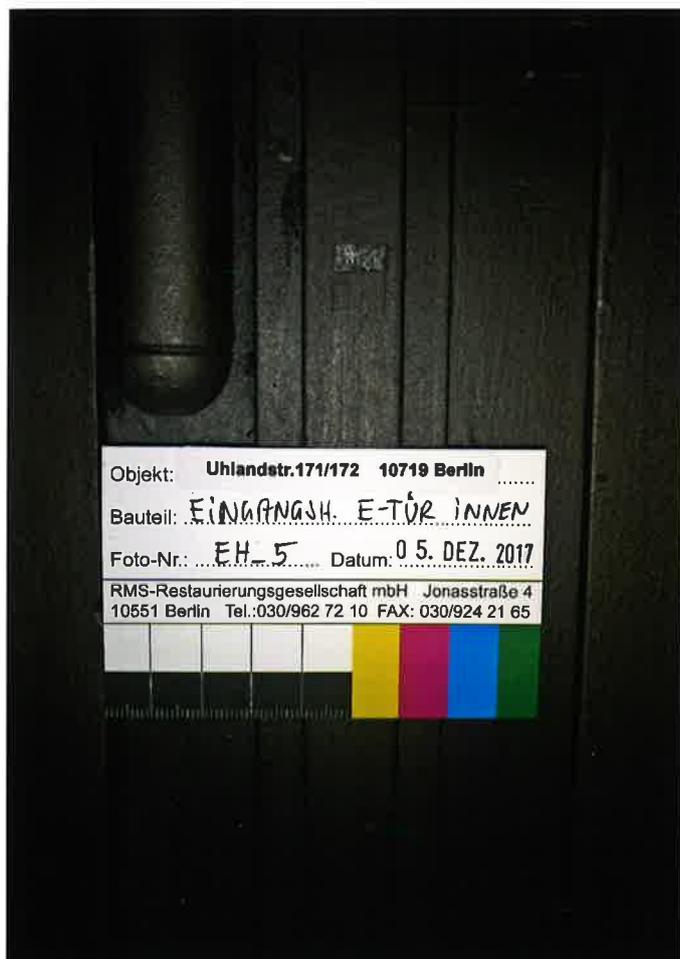
Die **Hauseingangstür** zeigt nur einen Anstrich (Eisenglimmer anthrazit, siehe Befundblatt 5). Entweder handelt es sich um einen Türnachbau oder von der originalen Tür wurden alle Anstriche entfernt.

<b>Kunsthharzfarbe</b> <b>Schuppenpanzer</b> <b>(Eisenglimmer</b> <b>anthrazit)</b>

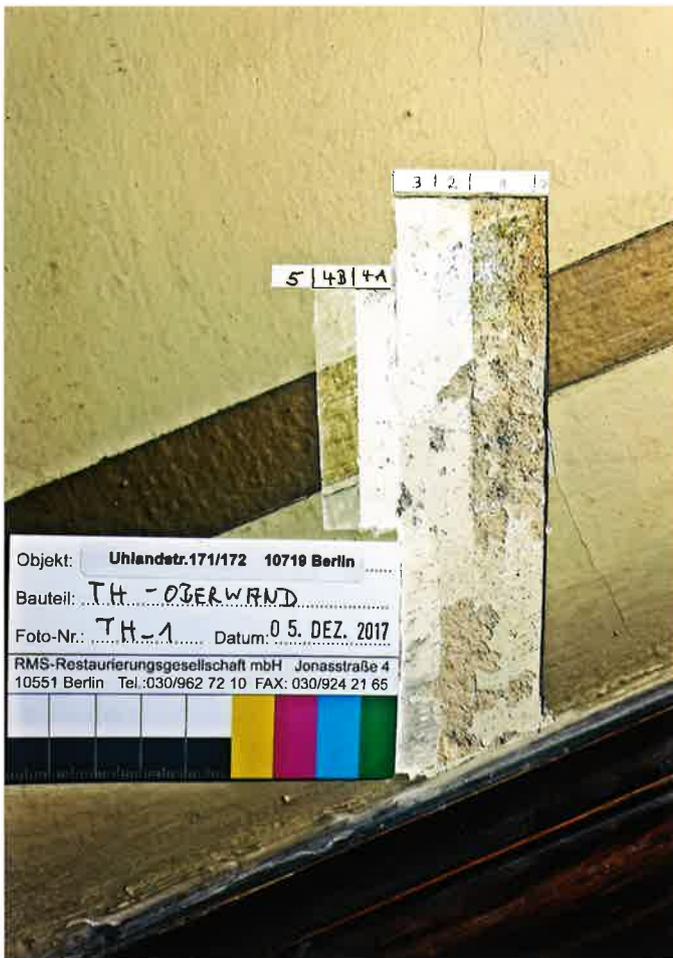
Die **Oberwandflächen** zeigen in ihrer Erstfassung einen Anstrich nach NCS S 1005-G50Y; parallel zur Paneelleiste verlief ein 20 mm breites bronziertes/vergoldetes Band (Unterkante 1,365 cm über Boden) (siehe Befundblatt 8/Fotobogen 9).

<b>Emulsionsfarbe</b> NCS S 1005-G50Y		<b>1</b>
<b>Emulsionsfarbe</b> NCS S 1002-Y		<b>2</b>
<b>Kunstharzfarbe</b> NCS S 0502-Y		<b>3</b>
<b>Spachtelschicht</b>		<b>4A</b>
<b>Kunstharzfarbe</b> NCS S 2010-G90Y		<b>4B</b>
<b>Kunstharzfarbe</b> NCS S 2010-Y10R		<b>5</b>

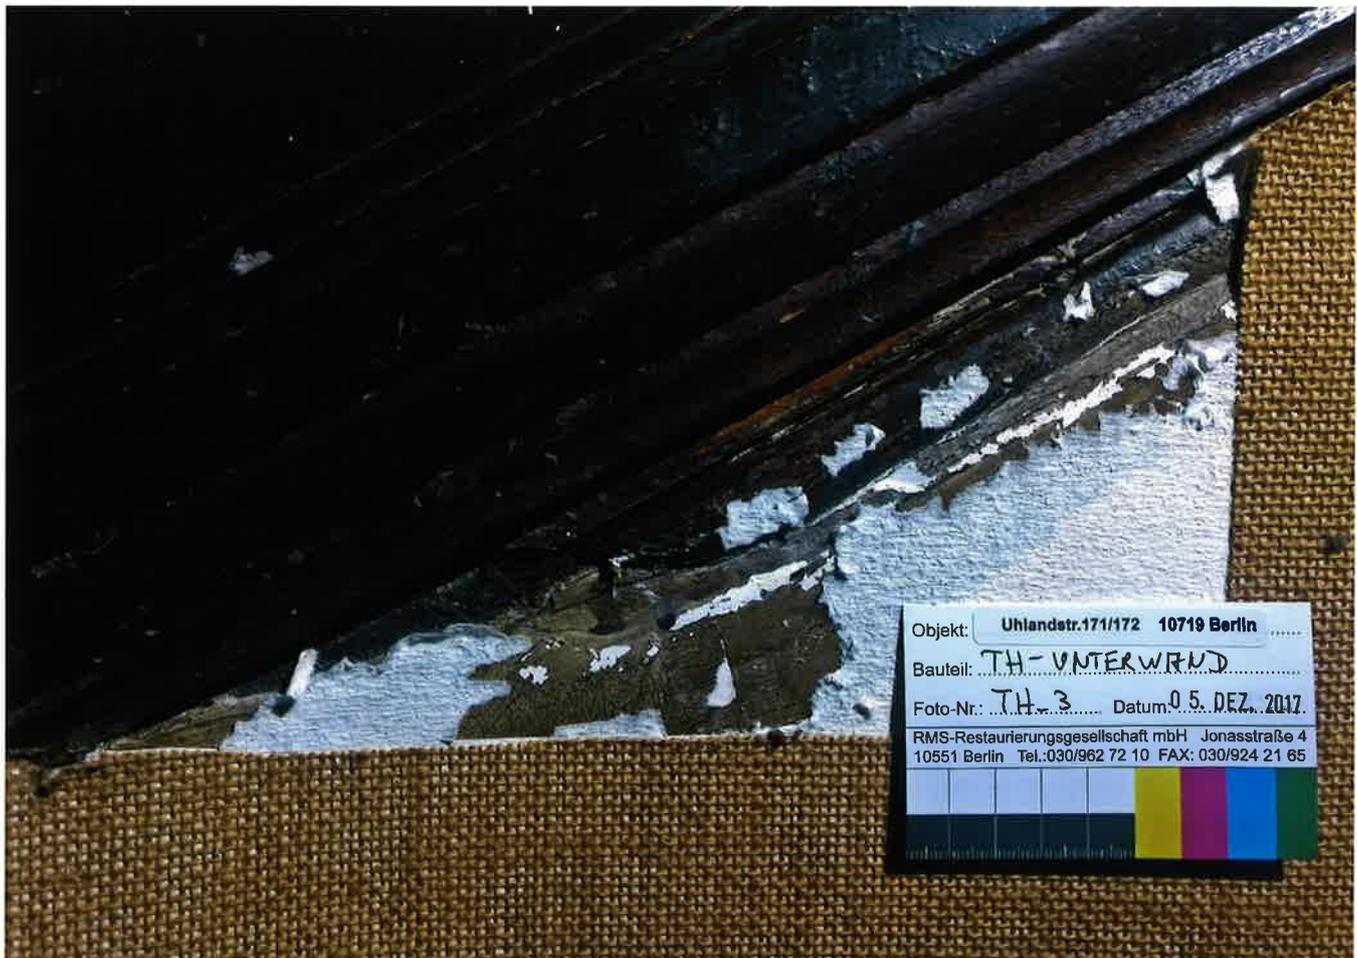
Die **Unterwandflächen** tragen derzeit eine Bespannung mit Jutegewebe, das teilweise über Profileisten geklebt wurde (siehe Fotoblatt 10); vermutlich befand sich hier, wie in benachbarten Treppenhäusern der Anlage eine Linkrusta-Tapete; Reste hiervon konnten nicht gefunden werden.

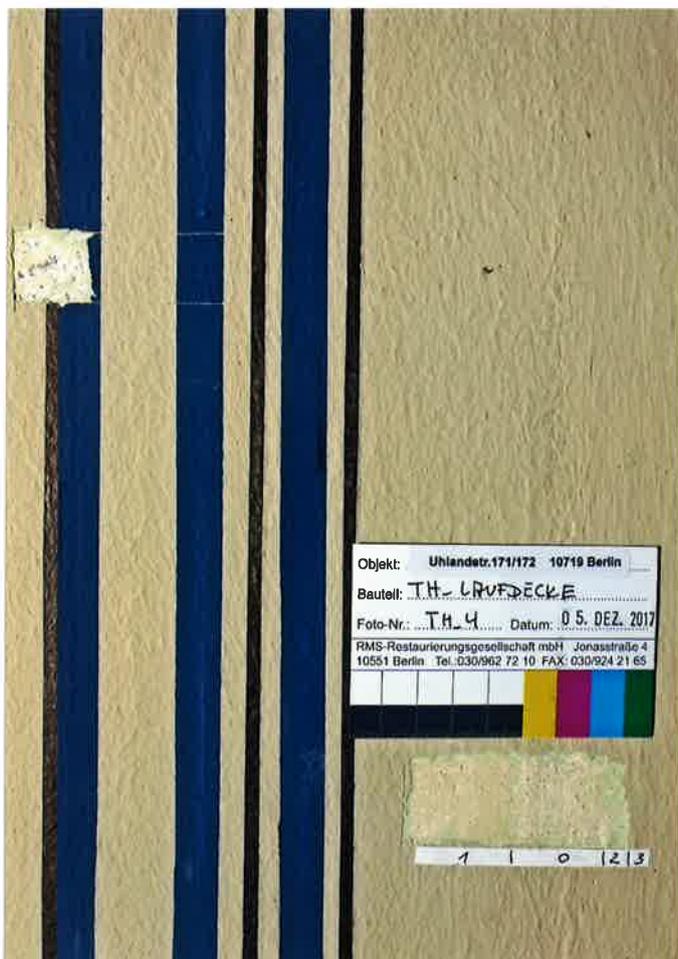
Die **Lauf- und Podestdecken** zeigen als erste Fassung einen Anstrich nach NCS S 1010-Y20R auf weißer Grundierung (siehe Befundblatt 11). Kontrolluntersuchungen ergaben keine Hinweise auf gestalterische Elemente, wie Bänderungen, Schablonen

o.ä.. Vermutlich wurden die Flächen vor erneuten Anstrichen auch gründlich vorbereitet (Abwaschen/Ablaugen).

<b>Vermi.Emulsion</b> <b>Grundierung</b> <b>NCS S 0500-N</b>		<b>0</b>
<b>Emulsionsfarbe</b> <b>NCS S 1010-Y20R</b>

<b>1</b>
<b>Kunstharzfarbe</b> <b>NCS S 0520-G20Y</b>

<b>2</b>
<b>Kunstharzfarbe</b> <b>NCS S 2010-Y10R</b>

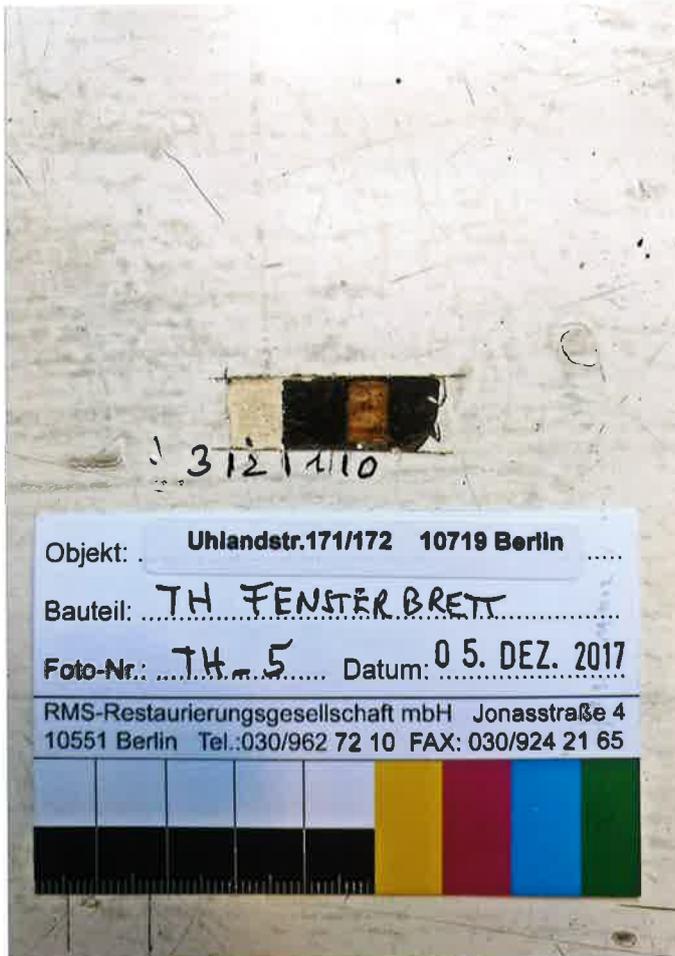
Die **Holzteile der Treppenanlage** (Geländer, Handlauf, Tritt- und Setzstufen Wangen, Paneelleisten u. Sockelleisten) standen ursprünglich materialsichtig mit einem leicht pigmentierten Ölüberzug (siehe Befundblätter 13+14); die **Fensterbretter** zeigen als erste Fassung einen Ölfarbenanstrich nach NCS S 8502-Y (siehe Befundblatt 12), statt der bauzeitlichen Fenster findet sich heute die Stahl-Drahtglas-Konstruktion des Fahrstuhls.

<b>Ölfarbe</b> <b>NCS S 8502-Y</b>

<b>1</b>
<b>Kunstharzfarbe</b> <b>NCS S 0907-Y30R</b>

<b>2</b>
<b>Kunstharzfarbe</b> <b>NCS S 0500-N</b>

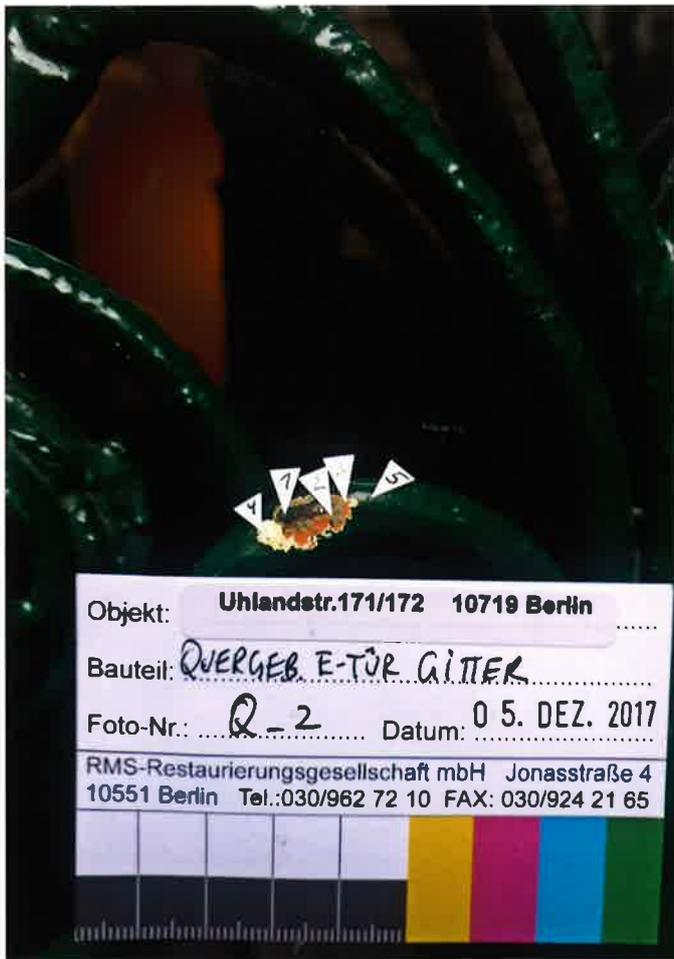
Die **Hauseingangstür** des Quergebäudes zeigt innen wie außen eine ursprüngliche Materialsichtigkeit (pigmentierte Öllasur); die Metallteile der Außenseite (Gitter, Beschläge) waren ursprünglich in einer schwarzen Ölfarbe gestrichen (siehe Befundblätter 16+17).

<b>Ölfarbe</b> <b>NCS S 9000-N</b>

<b>1</b>
<b>Kunstharzfarbe</b> <b>NCS S 3500- N</b>

<b>2</b>
<b>Mennige</b>		<b>3</b>
<b>Kunstharzfarbe</b> (vermtl. Grundierung) <b>NCS S 0300-N</b>		<b>4</b>
<b>Kunstharzfarbe</b> <b>NCS S 7020-B90G</b>

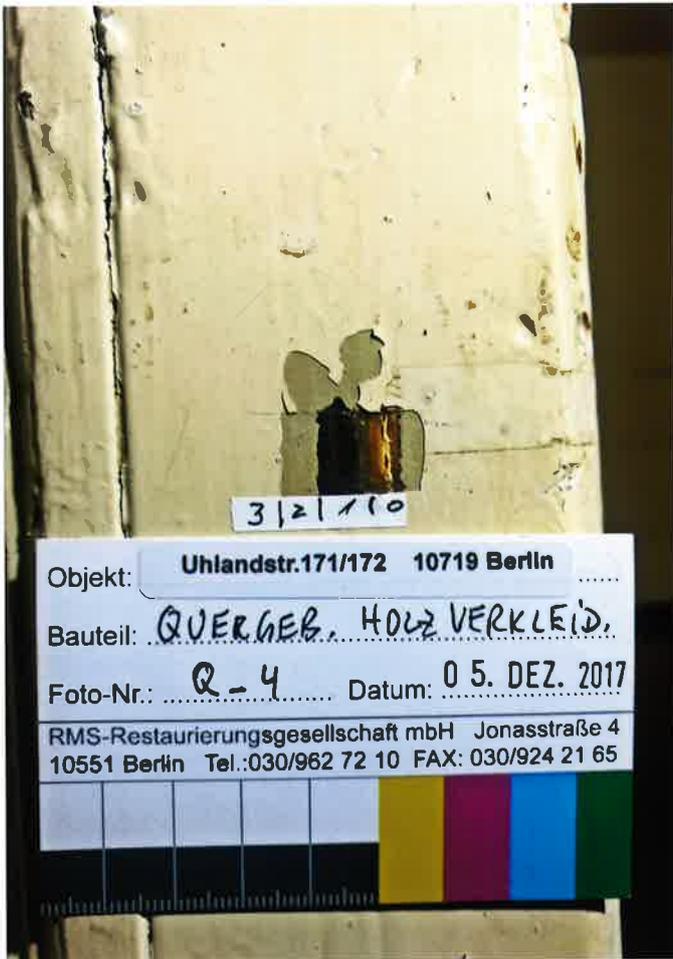
Die **Holzverkleidung des Kellerabgangs** trug als ersten Anstrich eine Ölfarbe nach NCS S 7005-Y80R (siehe Befundblatt 18).

<b>Ölfarbe</b> NCS S 7005-Y80R

<b>1</b>
<b>Kunstharzfarbe</b> NCS S 6010-G90Y

<b>2</b>
<b>Kunstharzfarbe</b> NCS S 1010-Y10R

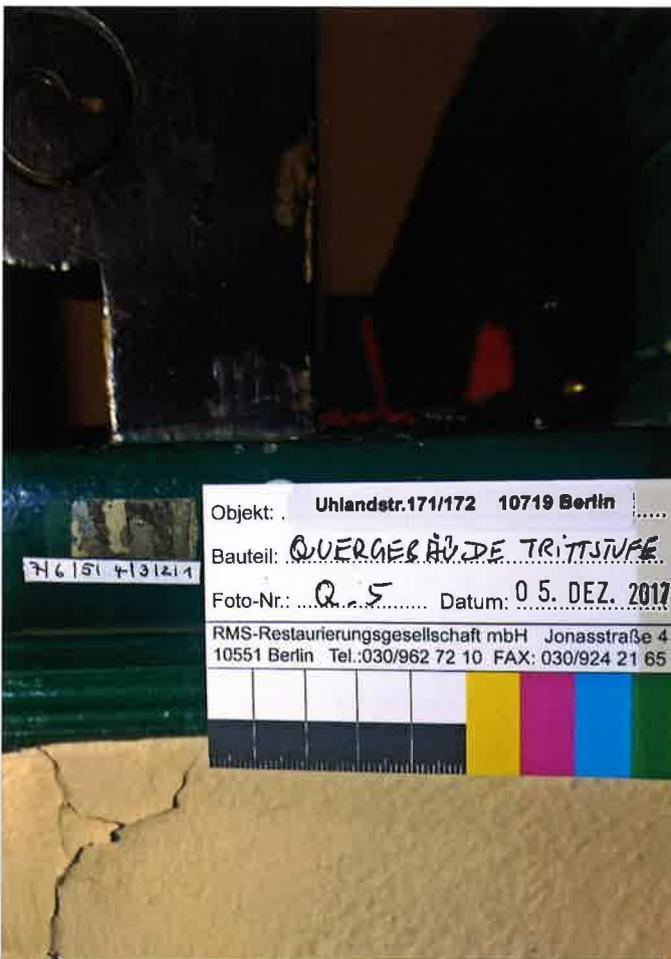
Die **Tritt- und Setzstufen, Sockelleisten sowie die Paneelleisten** waren in einer Ölfarbe nach NCS S 6010-G70Y gestrichen (siehe Befundblatt 19).

<b>Ölfarbe</b> <b>NCS S 6010-G70Y</b>

<b>1</b>
<b>Öllasur</b> <b>NCS S 8502-G</b>

<b>2</b>
<b>Kunsthharzfarbe</b> <b>NCS S 6010-G90Y</b>

<b>3</b>
<b>Kunsthharzfarbe</b> <b>NCS S 1010-Y</b>

<b>4</b>
<b>Kunsthharzfarbe</b> <b>NCS S 2010-B10G</b>

<b>5</b>
<b>Kunsthharzfarbe</b> <b>NCS 6030-G10Y</b>

+ Sichtfassung NCS S 7020-G10Y

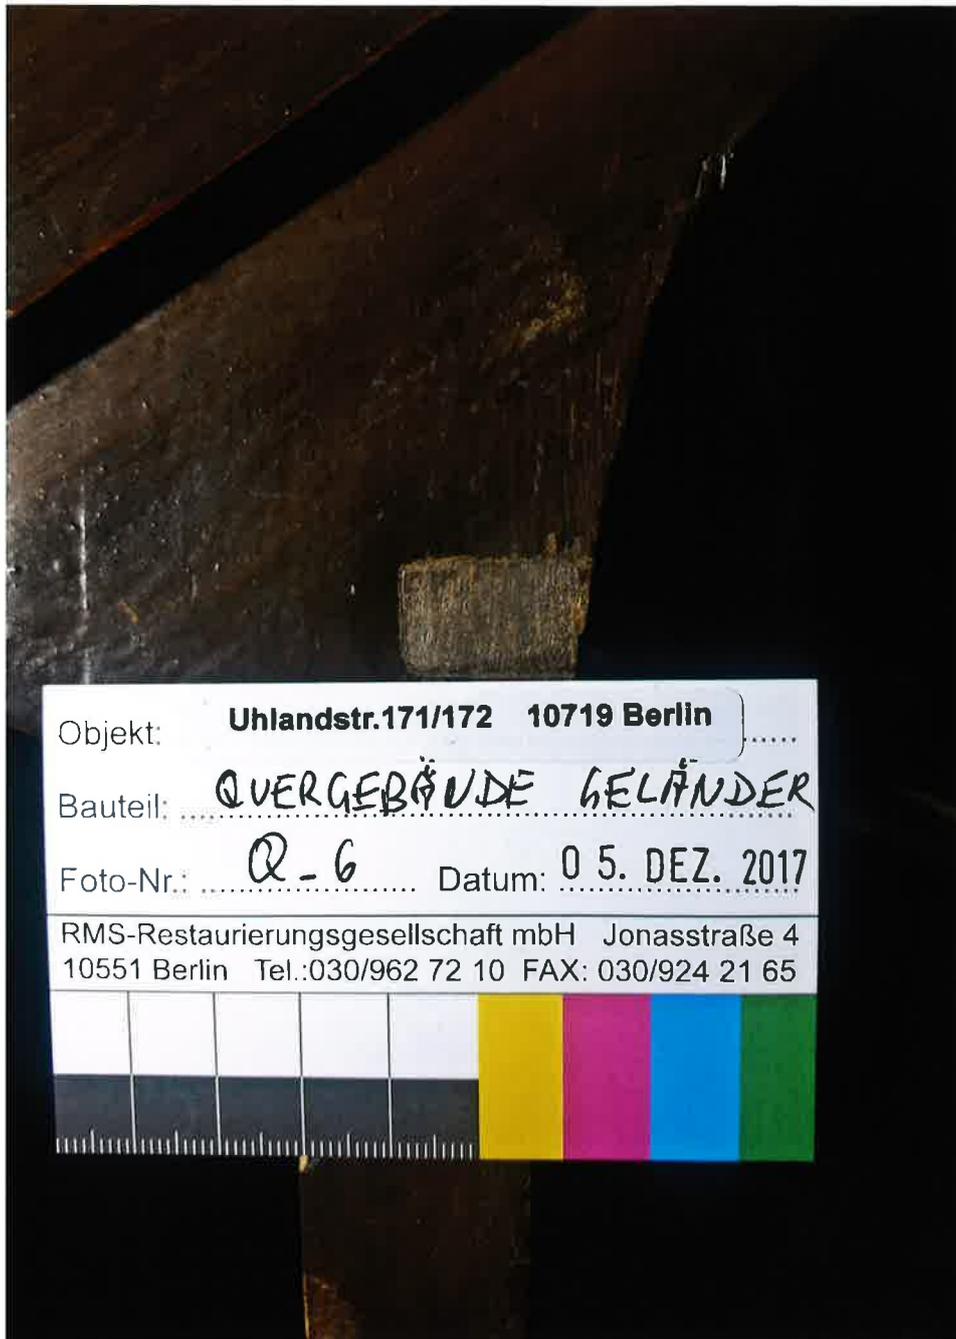
**Handlauf ,Geländer u. die Wohnungseingangstüren** waren wiederum holzsichtig mit einer pigmentierten Öllasur (siehe Fotoblatt 20).

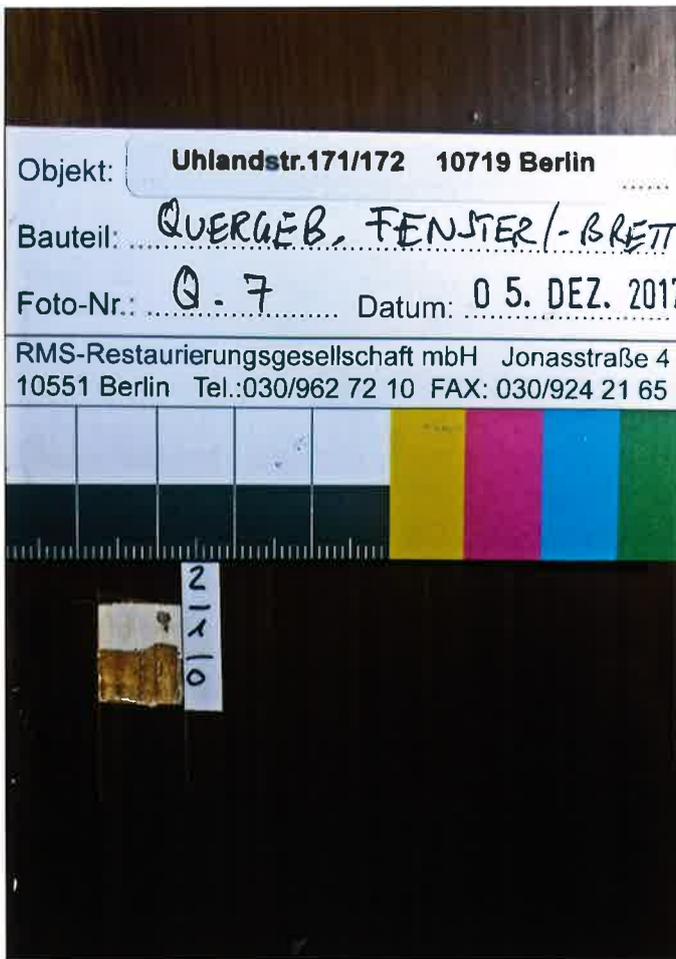
Die **Treppenhausfenster** waren innen ursprünglich vermutlich weiß gestrichen; da nur ein Anstrich feststellbar ist, wurden die Fenster vermutlich vor der letzten Behandlung gründlich entlackt. (siehe Befundblatt 21).

<b>Kunsthharzfarbe</b> <b>NCS S 0500-N</b>		<b>1</b>
<b>Holzimitation</b>		<b>2</b>
		<b>3</b>
		<b>4</b>
		<b>5</b>
		<b>6</b>

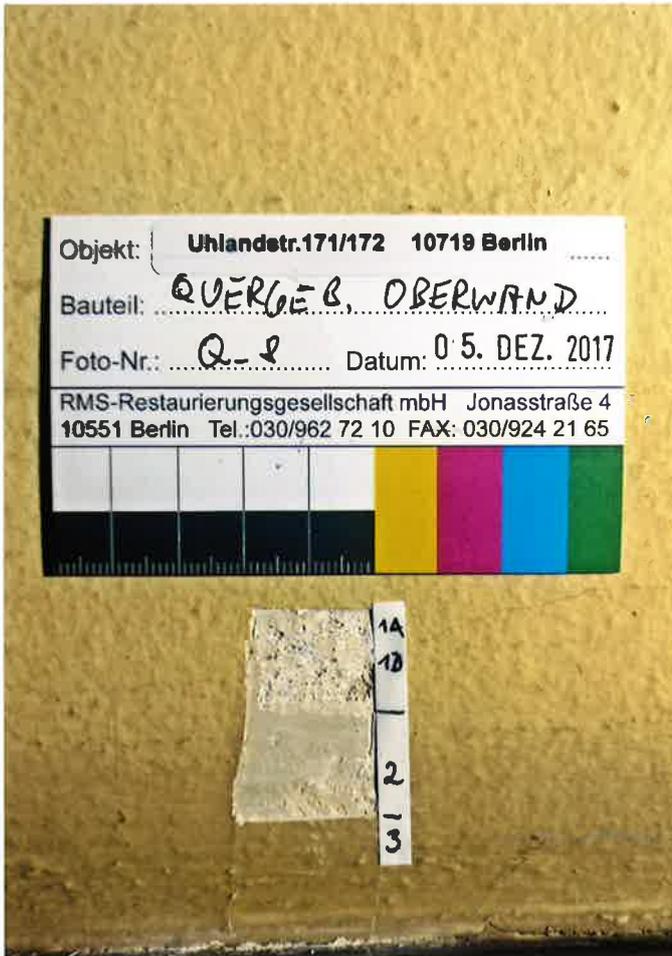
Die **Oberwandflächen** zeigen als Erstfassung einen Emulsionsfarbenanstrich nach NCS S 1010-Y20R (siehe Befundblatt 22); hier ergaben Kontrolluntersuchungen keine Absetzungen oder Bänderungen.

<b>Emulsionsfarbe</b> <b>NCS S 1010-Y20R</b>		<b>1</b>
<b>Kunstharzfarbe</b> <b>NCS S 1005-Y40R</b>		<b>2</b>
<b>Kunstharzfarbe</b> <b>NCS S 1020-Y20R</b>		<b>3</b>
		<b>4</b>
		<b>5</b>
		<b>6</b>

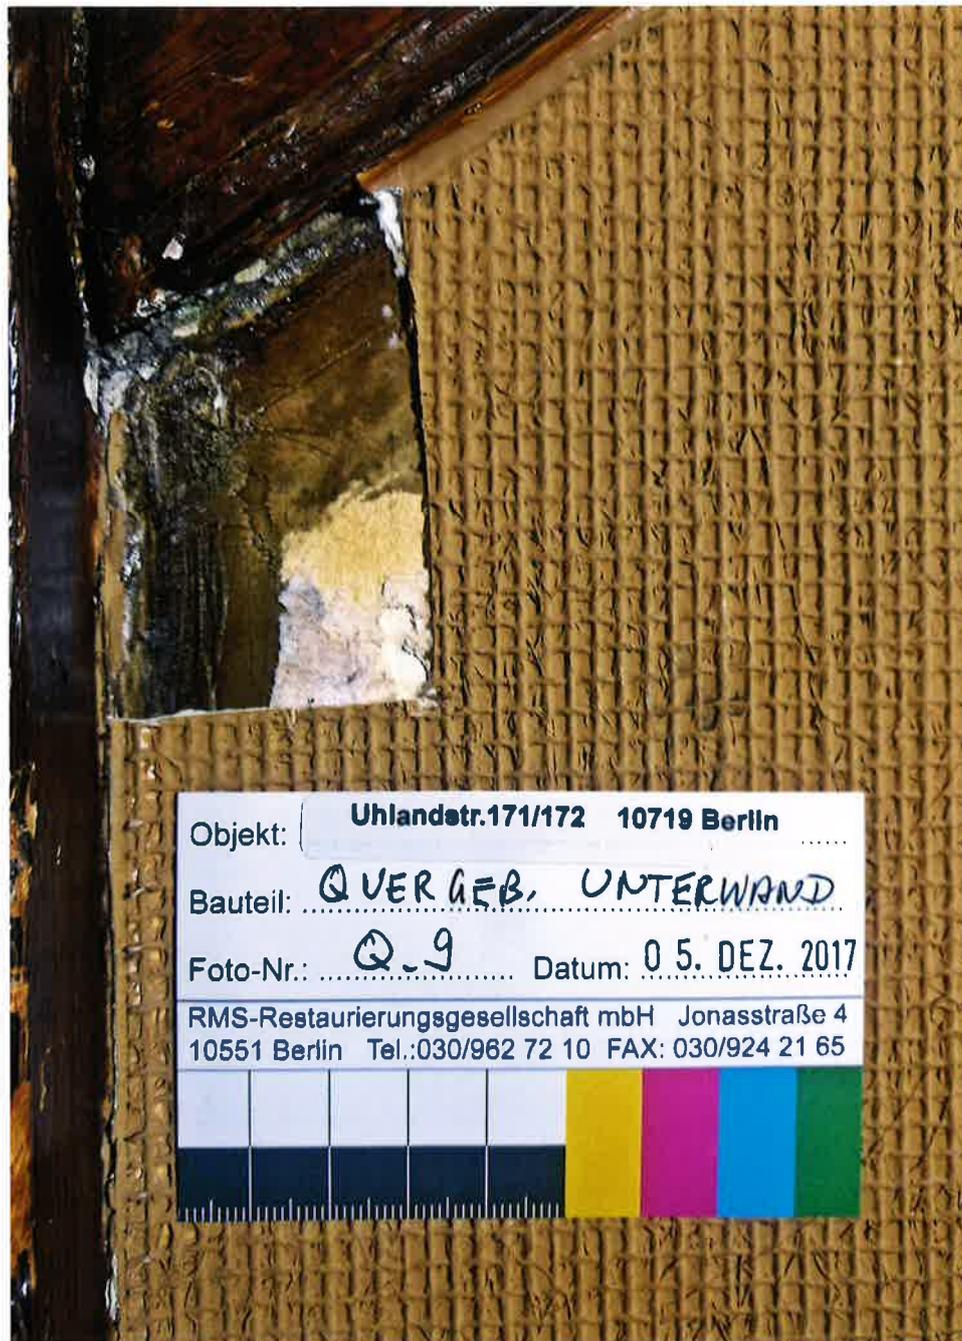
Auch hier sind die **Unterwandflächen** mit einem Jutegewebe überklebt, das überstrichen wurde: Spuren einer Isolierung der Randzonen mit Schellack deuten auch hier darauf hin, dass ehemals auch hier eine Prägetapete (Linkrusta/Anaglypta) vorhanden war.

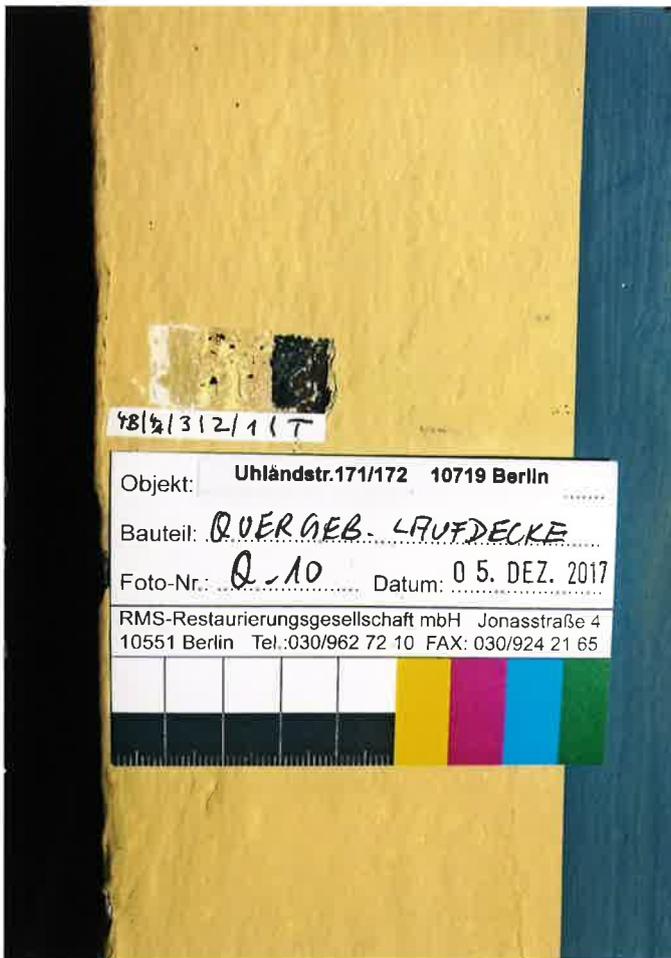
Die **Podest- und Laufdecken** zeigen sich wiederum stark überarbeitet; als erste Farbfassung zeigen sich Reste einer vermutl. Emulsionsfarbe nach NCS S 1010-Y20R (siehe Befundblatt 24, Fotoblatt 15). Kontrolluntersuchungen ergaben keine Hinweise auf gestalterische Elemente, wie Bänderungen, Schablonen o.ä.. Vermutlich wurden die Flächen vor erneuten Anstrichen auch gründlich vorbereitet (Abwaschen/Ablaugen).

<b>Emulsionsfarbe</b> <b>NCS S 1510-Y30R</b>

<b>1</b>
<b>Emulsionsfarbe</b> <b>NCS S 0502-Y</b>

<b>2</b>
<b>Kunsthartzfarbe</b> <b>NCS S 2020-Y10R</b>

<b>3</b>
<b>Grundierung</b> <b>weiß</b>

<b>4</b>
<b>Kunsthartzfarbe</b> <b>NCS S 1020-Y20R</b>
