GUTACHTEN

Zu den Rissbildungen in der Fassade (einschl. Balkone)
Torgauer Straße 10 / Gotenstraße 24
10829 Berlin

Plan P1 - Schadenskartierung -
Torgauer Straße 10 / Gotenstraße 24
10829 Berlin

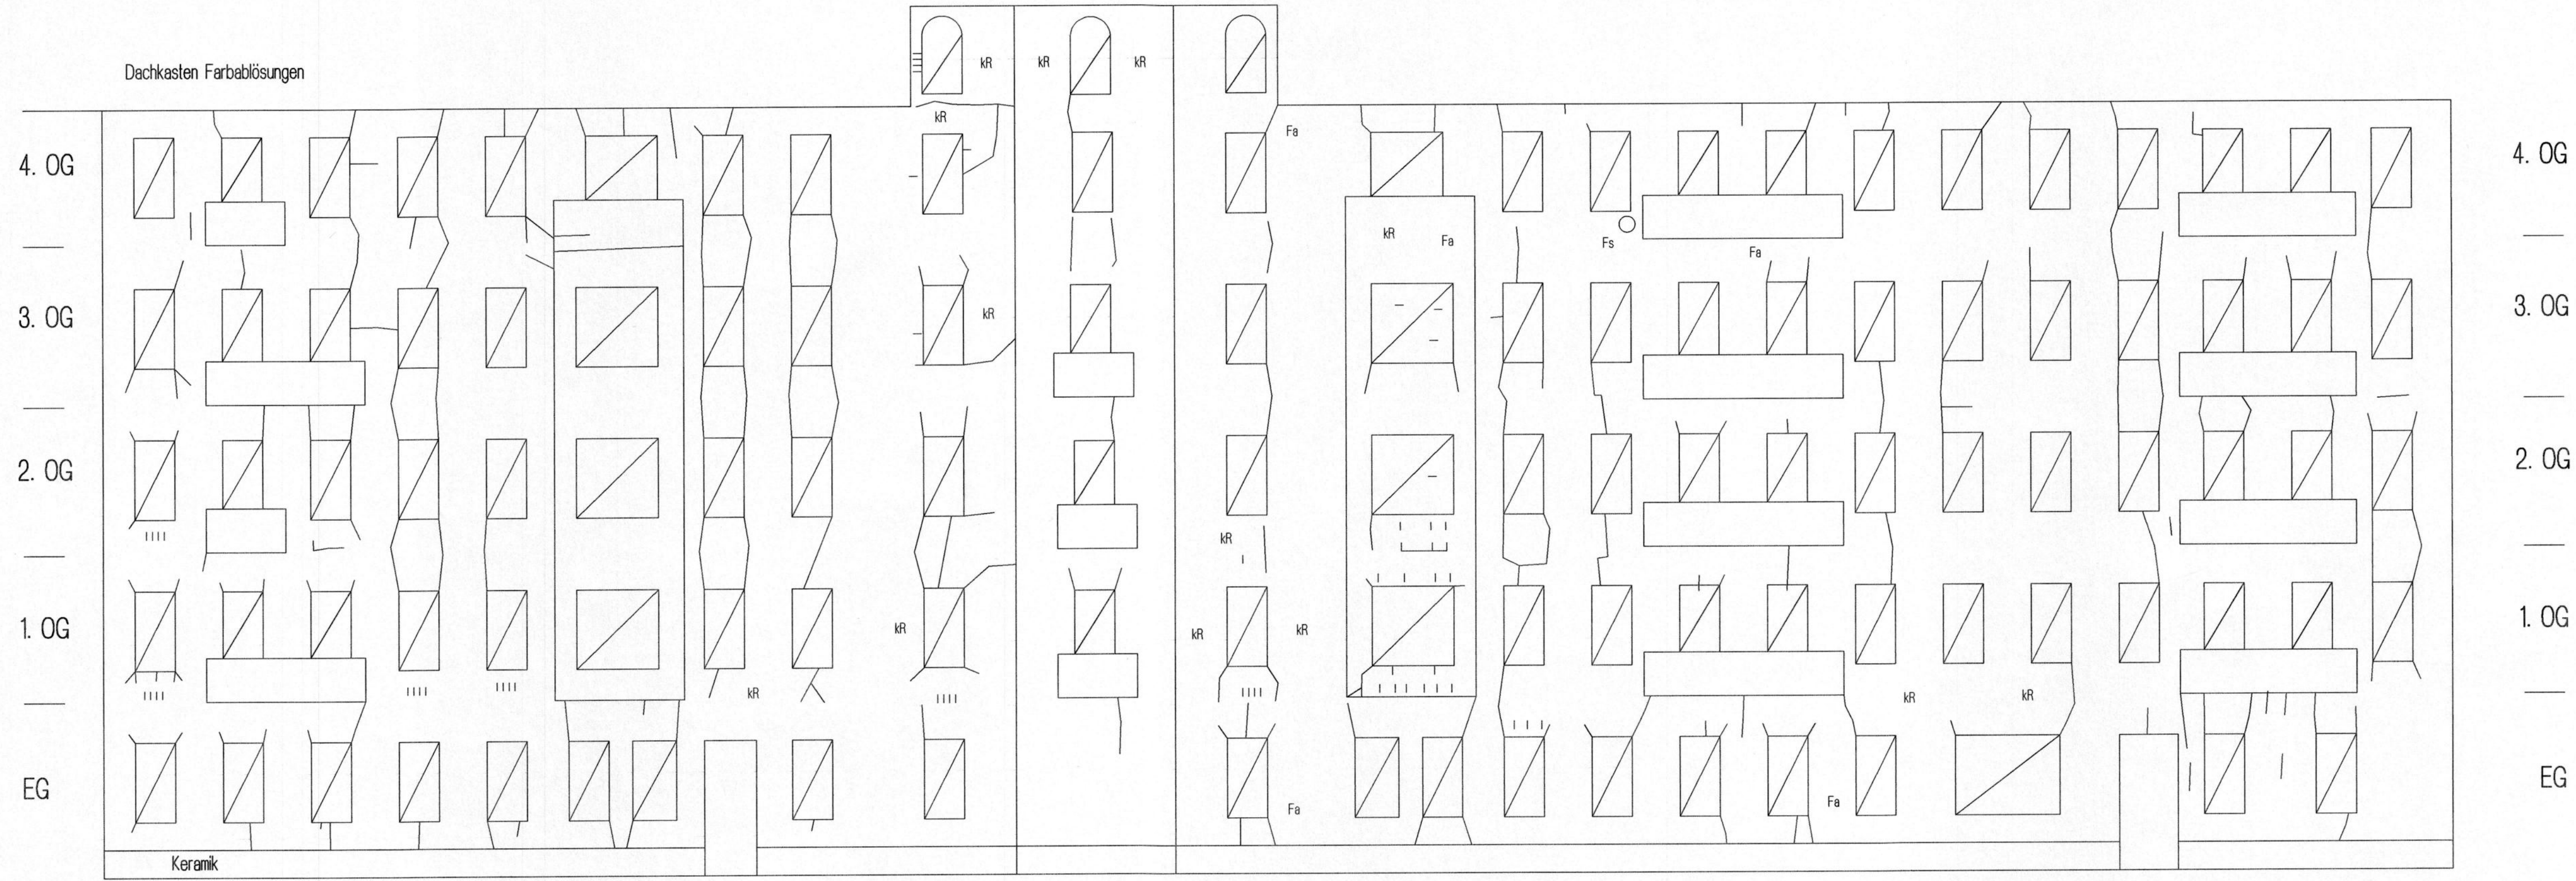
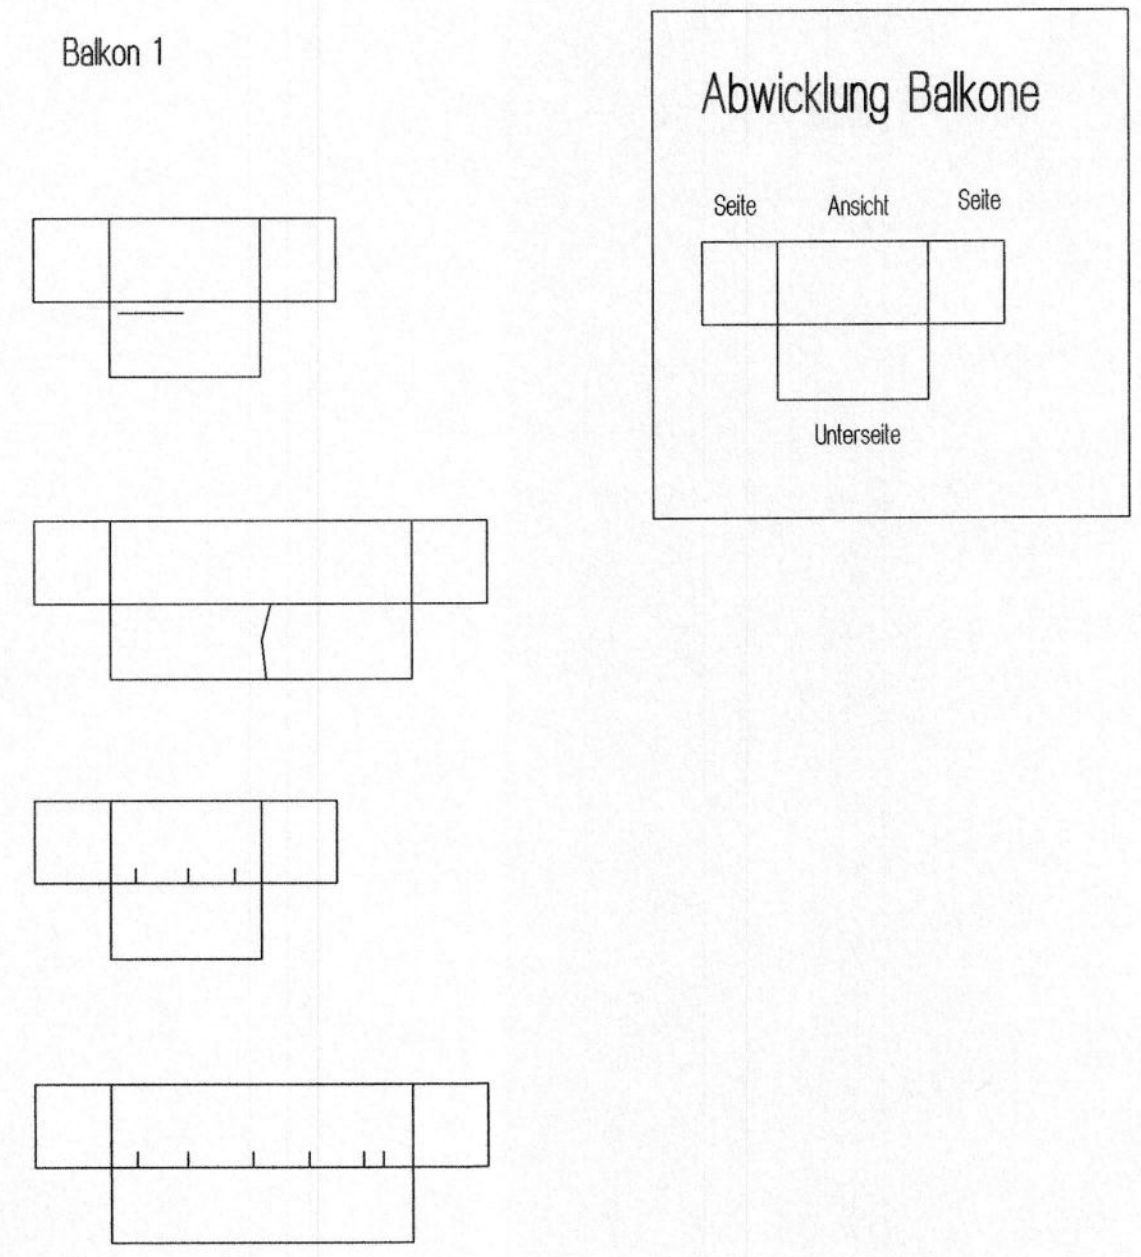
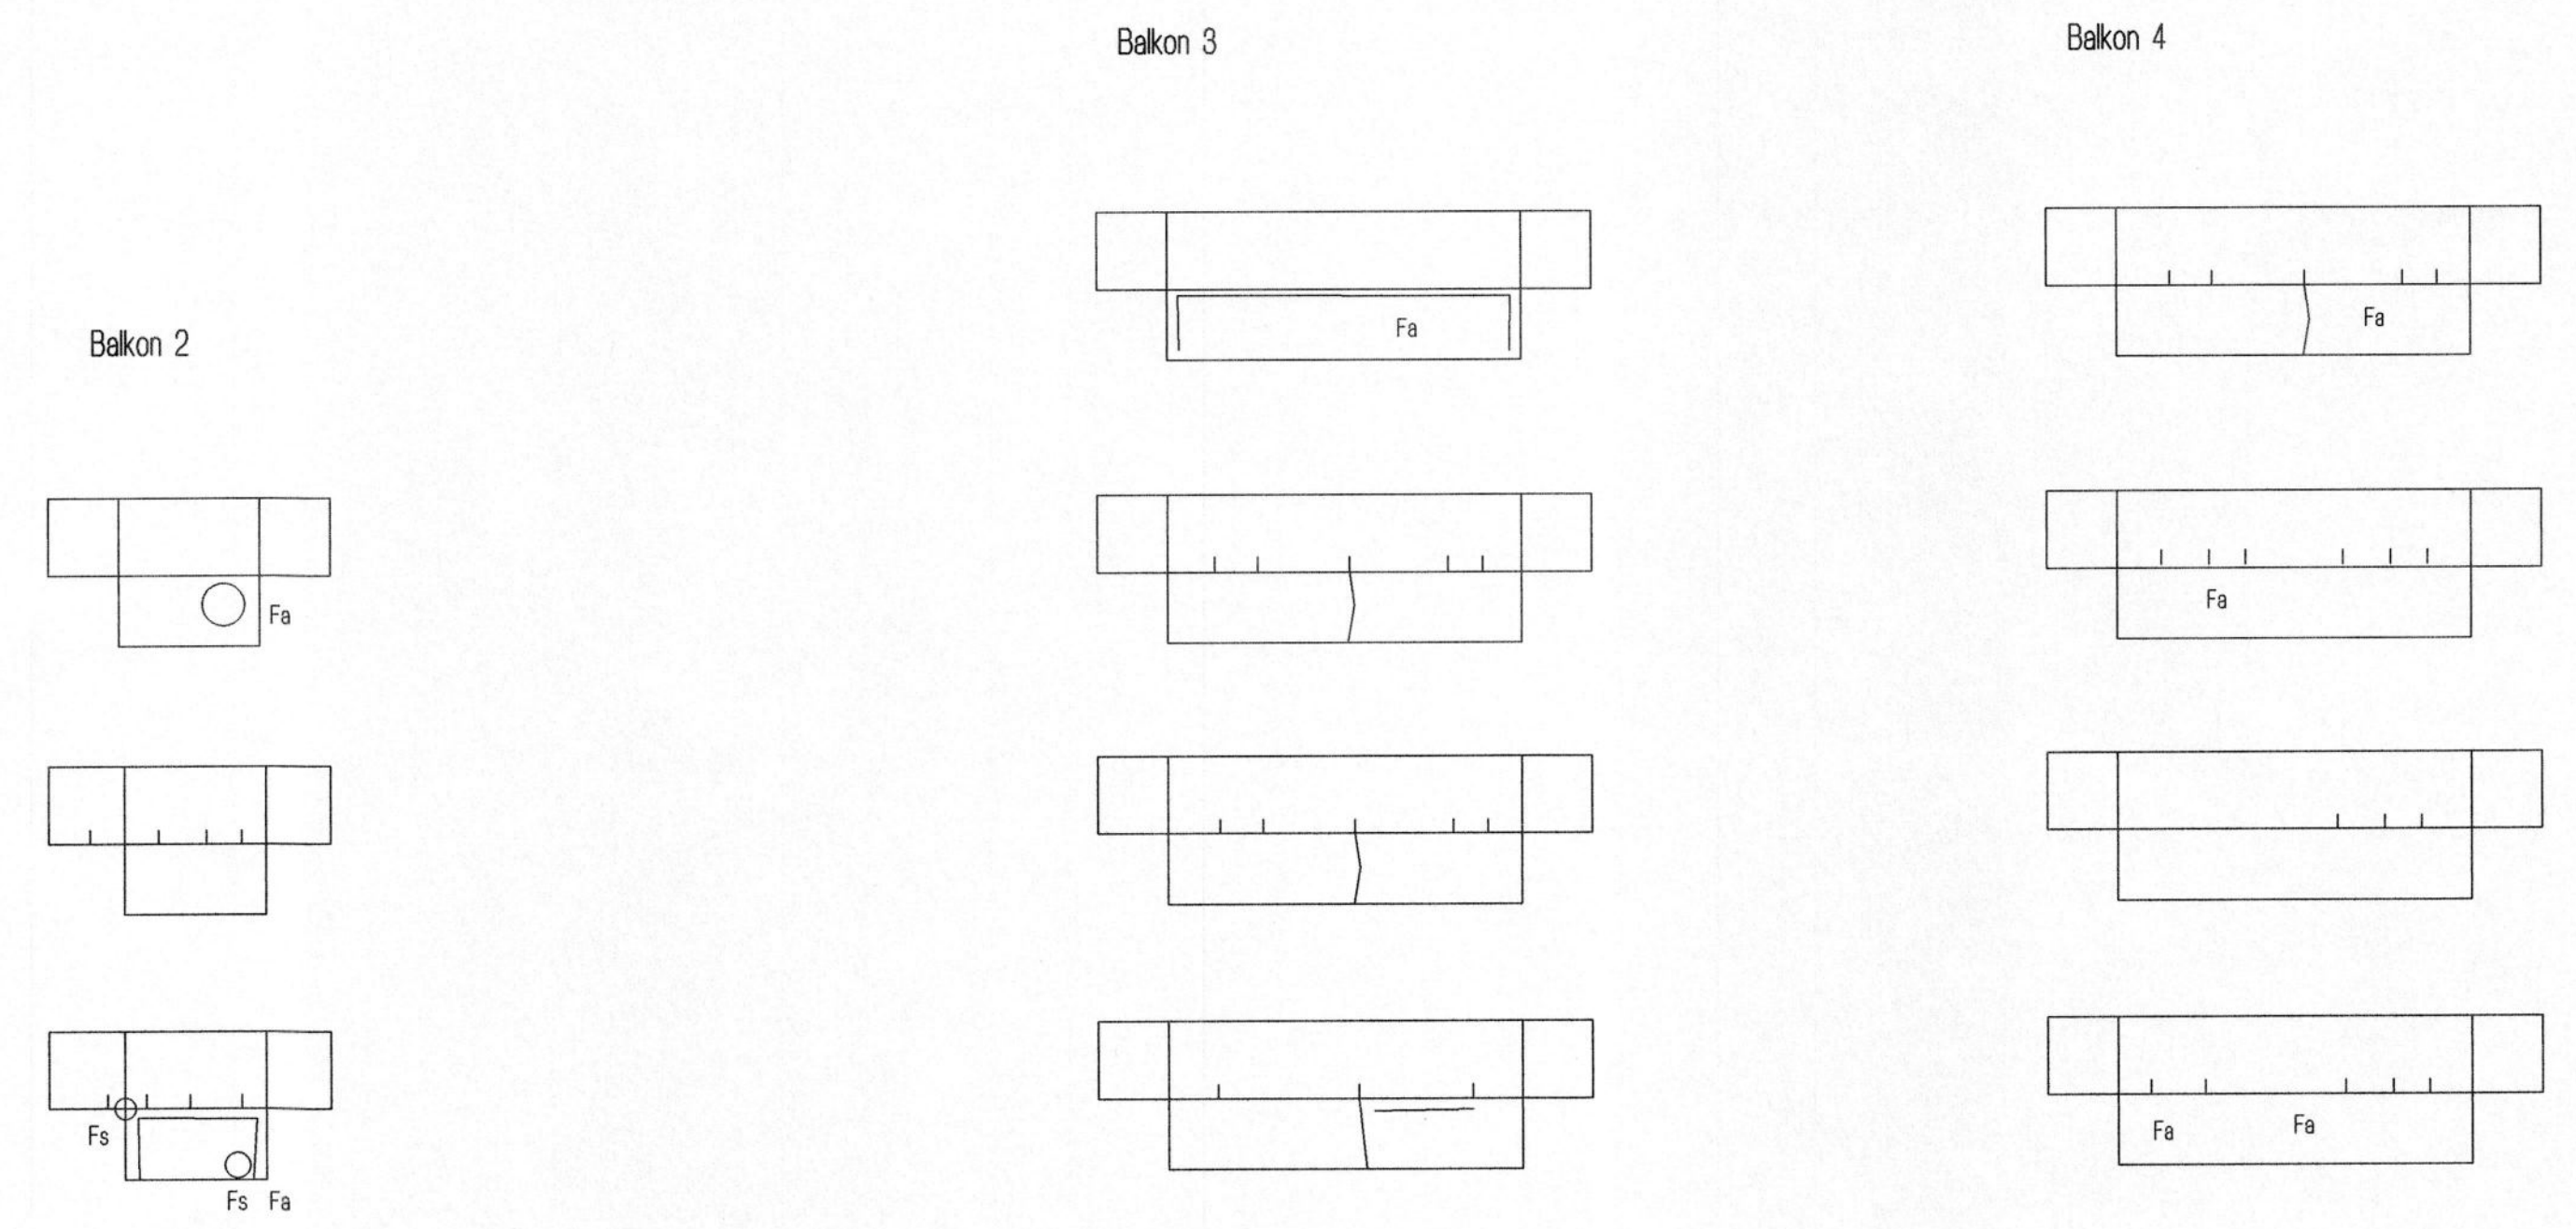
- Zahlreiche Rissbildung im Bereich der Putzfassade insbesondere ausgehend von den Fensterecken
- Krakeleeartige Rissbildungen in der Putzfläche
- Rissbildungen im Bereich der Umrandungen
- Balkon 1: Rissbildungen an der Unterseite der Balkone im 3. und 4. OG

- Zahlreiche Rissbildung im Bereich der Putzfassade insbesondere ausgehend von den Fensterecken
- Krakeleeartige Rissbildungen in der Putzfläche
- Rissbildungen im Bereich der Umrandungen
- Balkon 2: Rissbildungen und Ablösungen an der Unterseite des Balkons im 1. OG (Wassereinwirkung im Bereich des Ablaufs), Farbablösungen an der Unterseite des Balkons im 3. OG (Schadstelle im Bereich des Ablaufs wurde saniert.)

- Zahlreiche Rissbildung im Bereich der Putzfassade insbesondere ausgehend von den Fensterecken
- Krakeleeartige Rissbildungen in der Putzfläche
- Rissbildungen im Bereich der Umrandungen
- Balkon 3: Rissbildungen an der Unterseite im 1. bis 4. OG, Farbablösungen im 4. OG (Wassereinwirkung im Bereich des Ablaufs)

- Balkon 4: Rissbildungen an den Umrandungen im 1. bis 4. OG, Rissbildung an der Unterseite im 4. OG, Farbablösungen im 1., 3. und 4. OG.

Dachkasten Farbablösungen

Auf Grund der großen Anzahl der Rissbildungen wird nach [1] eine flächige Instandsetzung – Verfahren F empfohlen.

Nach Gerüststellung ist die Fassade auf Hohllagen zu prüfen.

- Einsichtnahme in Bestandsunterlagen der Balkone (Statik, Konstruktionspläne etc.)
- Auswertung der Unterlagen: Konstruktion, Aufbau, Lastannahmen
- Die Maßnahmen sind zu planen (siehe u. a. [4-5])
- Gerüste stellen
- Prüfen hinsichtlich Hohllagen
- Freilegen der Stahlträger an den Ecken und Anschlüssen an das Gebäude, Kontrolle der Stahlträger und der Verbindungsmittel hinsichtlich Korrosion
- Kontrolle der Plattenoberseite, ggf. Rückbau bis zur Rohdecke
- Kontrolle der Abläufe (Abstand zum Gebäude siehe Regelwerke) und Rohrleitungen, Einbau neuer Notüberläufe
- Einbau einer Ausgleichsschicht mit ausreichend Gefälle
- Aufbringen einer **Abdichtung** mittels z. B. Flüssigkunststoff (in der Fläche und Anschlüsse -Aufkantung etc. – 15 cm)
