St. Petersburger Str. 26 in Dresden

Dokumentation über das Sanieren der Anschlussfugen und Oberflächenbeschichtung

Ausführungszeitraum : Juni 2018
Zugang durch Mietwohnung
Zeitaufwand: 3 AK 2,5 Arbeitstage
System: Triflex-BFS

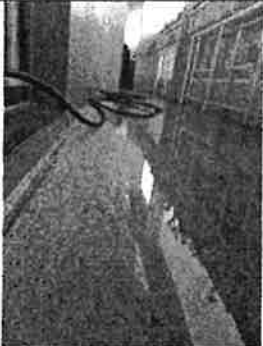
<p>Bild 1</p>	<p>Bestandsaufnahme mit bewässerten Balkon um Pfützenbildung vor Sanierung festzustellen und zu dokumentieren</p> <p>Auf der komplette Länge des Balkone bildet sich mittig eine riesige Pfütze die mangels Gefälle nicht abfließen kann Länge des Balkons ca. 7m</p>

Auf Grund der großen Pfützenbildung auf dem Balkon wurde entschieden, eine Optimierung des Gefälles herzustellen. Da im äußeren Randbereich keine ausreichende Anschlusshöhen vorhanden sind, konnte kein zusätzliches Gefälle auf den Bestand aufgebracht werden in der vorgeschriebenen prozentualen Gefällehöhe.

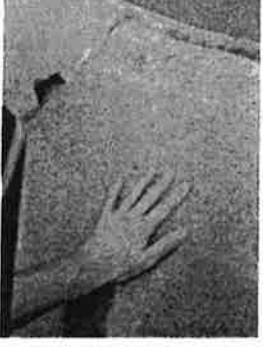
<p>Bild 2</p>	<p>Bestandsaufnahme mit bewässerten Balkon um Pfützenbildung vor Sanierung festzustellen und zu dokumentieren</p> <p>Pfützen Bildung vor dem Wanddurchbruch zum Nachbarbalkon auf dem sich der weitere Ablauf befindet. Auf Grund der schlechten Gefälleausbildung staut sich hier das Wasser vor dem Ablauf</p>

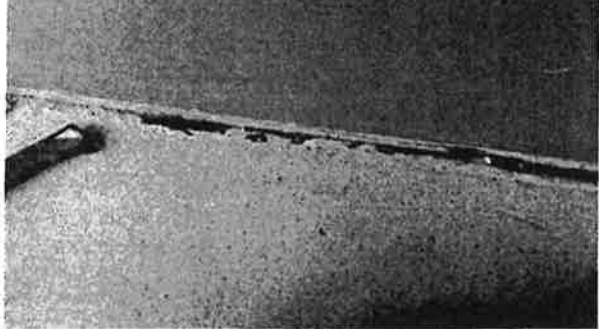
<p>Bild 3</p>	<p>Zustandsfeststellung und Dokumentation der Wandanschlussfugen zum äußeren Stahlträger, Wandanschluss Trennwände sowie Wandanschluss zur Fassade</p> <p>Hier wurde eine Art Hohlkehle ausgebildet aus Butyl ähnlichen Stoffen. Diese wurde anschließen mit PU-Oberfläche beschichtet.</p>

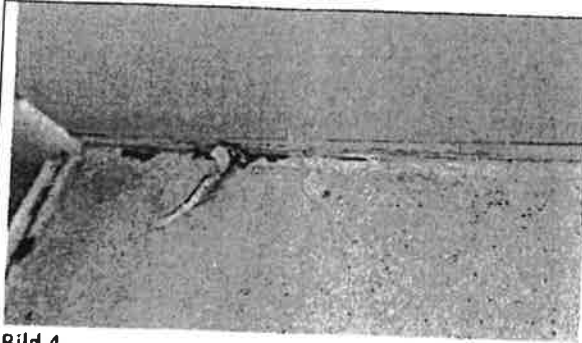
Bild 4

Entfernen der Fugenmasse Oberhalb der Abdichtung 2cm und bis teilweise ca. 1,5cm Unterhalb der Abdichtung

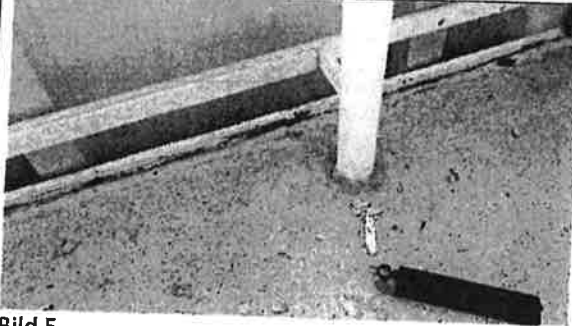
Bild 5

Entfernen der Fugenmasse Außenkante mit Geländerstützen

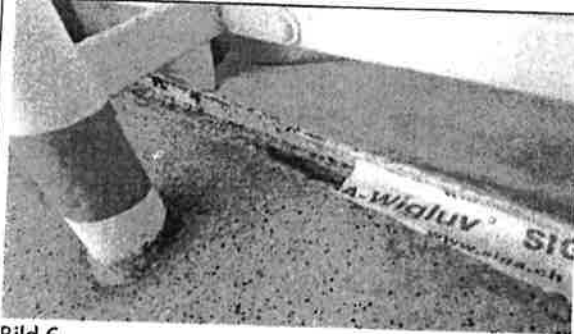
Bild 6

Einsatz von diffusionsdichten Klebeband um zu verhindern ein eventuelles diffundieren von Fugenmassenresten durch den neuen Schichtenaufbau auf die Beschichtungsoberseite

Im Randbereich und in den Fugen wurden die alten Fugenmassen entfernt. Um das diffundieren von nicht optisch feststellbaren Restfugenmassen zu verhindern, wurde als Trennlage ein diffusionsgeschlossenes Klebeband mit langer Klebehaftung, vollflächig im Eck-, Rand- und Stoßfugenbereich eingebaut. Dieser Bereich wurde dann entsprechend der Herstellervorgaben mit dem System Triflex Prodetail abgedichtet und nicht als einfache Beschichtung ausgeführt. Durch das Herstellen der Randbereiche als Abdichtung mit Vlieseinlage können damit auch die Anschlüsse Rissüberbrückend ausgeführt werden und es kann nicht zum Fugenabriss kommen. Durch den eventuellen Abriss könnte es wieder zu unkontrollierbaren Diffusion von Materialien aus dem Untergrund (die sich eventuell im Gefälleestrich befinden) kommen. Es werden durch das System keine weiteren Leistungen wie Anschluss oder Abdeckleisten benötigt.

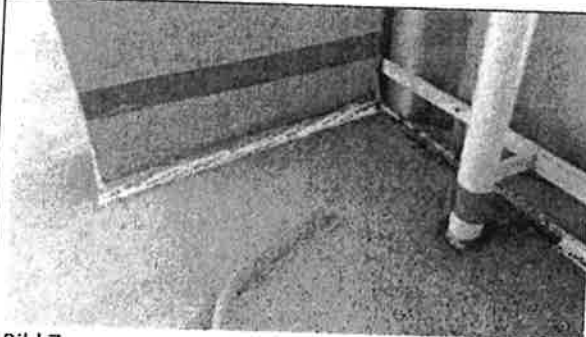
Bild 7

Einsatz von diffusionsdichten Klebeband um zu verhindern ein eventuelles diffundieren von Fugenmassenresten durch den neuen Schichtenaufbau auf die Beschichtungsoberseite

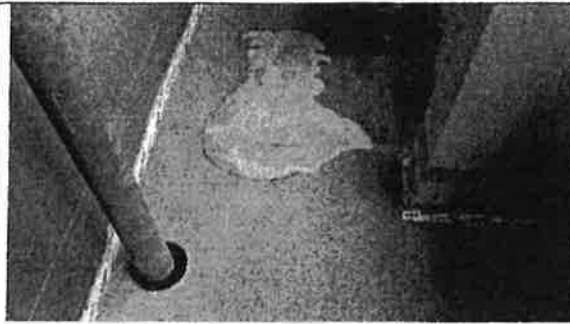
Bild 8

Ausarbeiten und Überarbeiten des Flächenuntergrundes zur Optimierung des Gefälles

Daher wurde der Bestand optimiert durch das herunterschleifen der Altbeschichtung und der Betonoberfläche. Anschließend wurde die gesamte Fläche Grundiert und die restliche Bestandsoberfläche angeschliffen um einen ausreichenden haftenden Untergrund zu erzeugen.

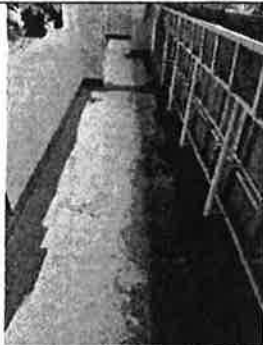
Bild 10

Herstellen der Abdichtung des Wandanschlusses inkl. Schleifen und Spachteln des Gefälles im Untergrund des Flächenbereichs

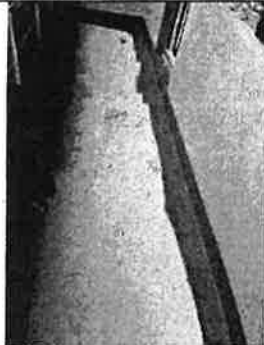
Bild 11

Herstellen der Abdichtung des Wandanschlusses sowie der Stützenanschlüsse inkl. Schleifen und Spachteln des Gefälles im Untergrund des Flächenbereichs

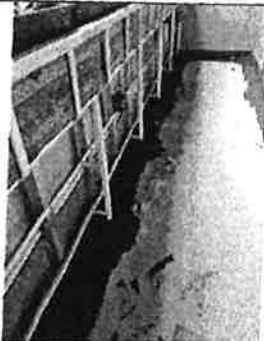
<p>Bild 12</p>	<p>Herstellen der Abdichtung des Wandanschlusses sowie der Stützenanschlüsse inkl. Schleifen und Spachteln des Gefälles im Untergrund des Flächenbereichs</p>

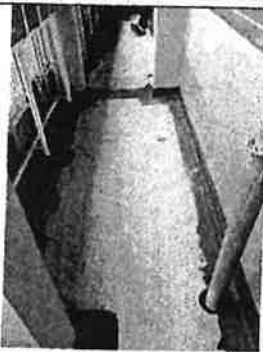
<p>Bild 13</p>	<p>Herstellen der Abdichtung des Wandanschlusses sowie der Stützenanschlüsse inkl. Schleifen und Spachteln des Gefälles im Untergrund des Flächenbereichs</p> <p>Abdichten der Plattenfugen an den Bodenplattenübergängen</p>

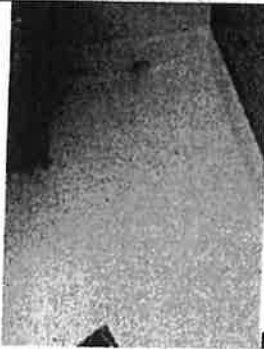
<p>Bild 14</p>	<p>Herstellen der Abdichtung des Wandanschlusses sowie der Stützenanschlüsse inkl. Schleifen und Spachteln des Gefälles im Untergrund des Flächenbereichs</p>

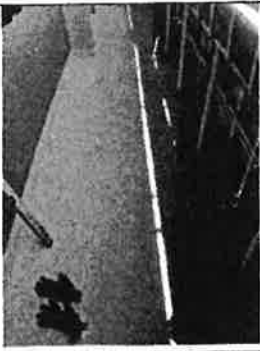
<p>Bild 15</p>	<p>Einbau der Oberflächenbeschichtung Bereich Übergang zum Nachbarbalkon mit optimierter Gefälleausbildung</p>

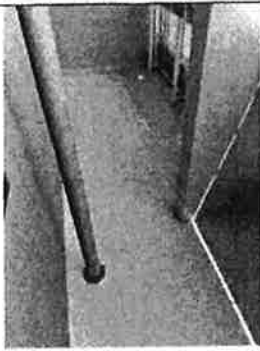
<p data-bbox="646 907 726 938">Bild 16</p>	<p data-bbox="874 651 1236 712">Einbau Oberflächenbeschichtung System: Triflex BFS</p>
