Statische Berechnung / Sanierungsempfehlung

Bauvorhaben: Grumbrechtstraße 52
21075 Hamburg
Sanierung Fassadenstürze Straßenseite

Bauherr: Covivio Hamburg 4 ApS
c/o Covivio Immobilien GmbH
Essener Straße 66
46047 Oberhausen

Statische Berechnung: ICD Ditz Ingenieure PartG mbB
Beratende Ingenieure
Poststraße 3
20354 Hamburg
Tel. 040 / 30 387 386 - 0
Fax: 040 / 30 387 386 - 20

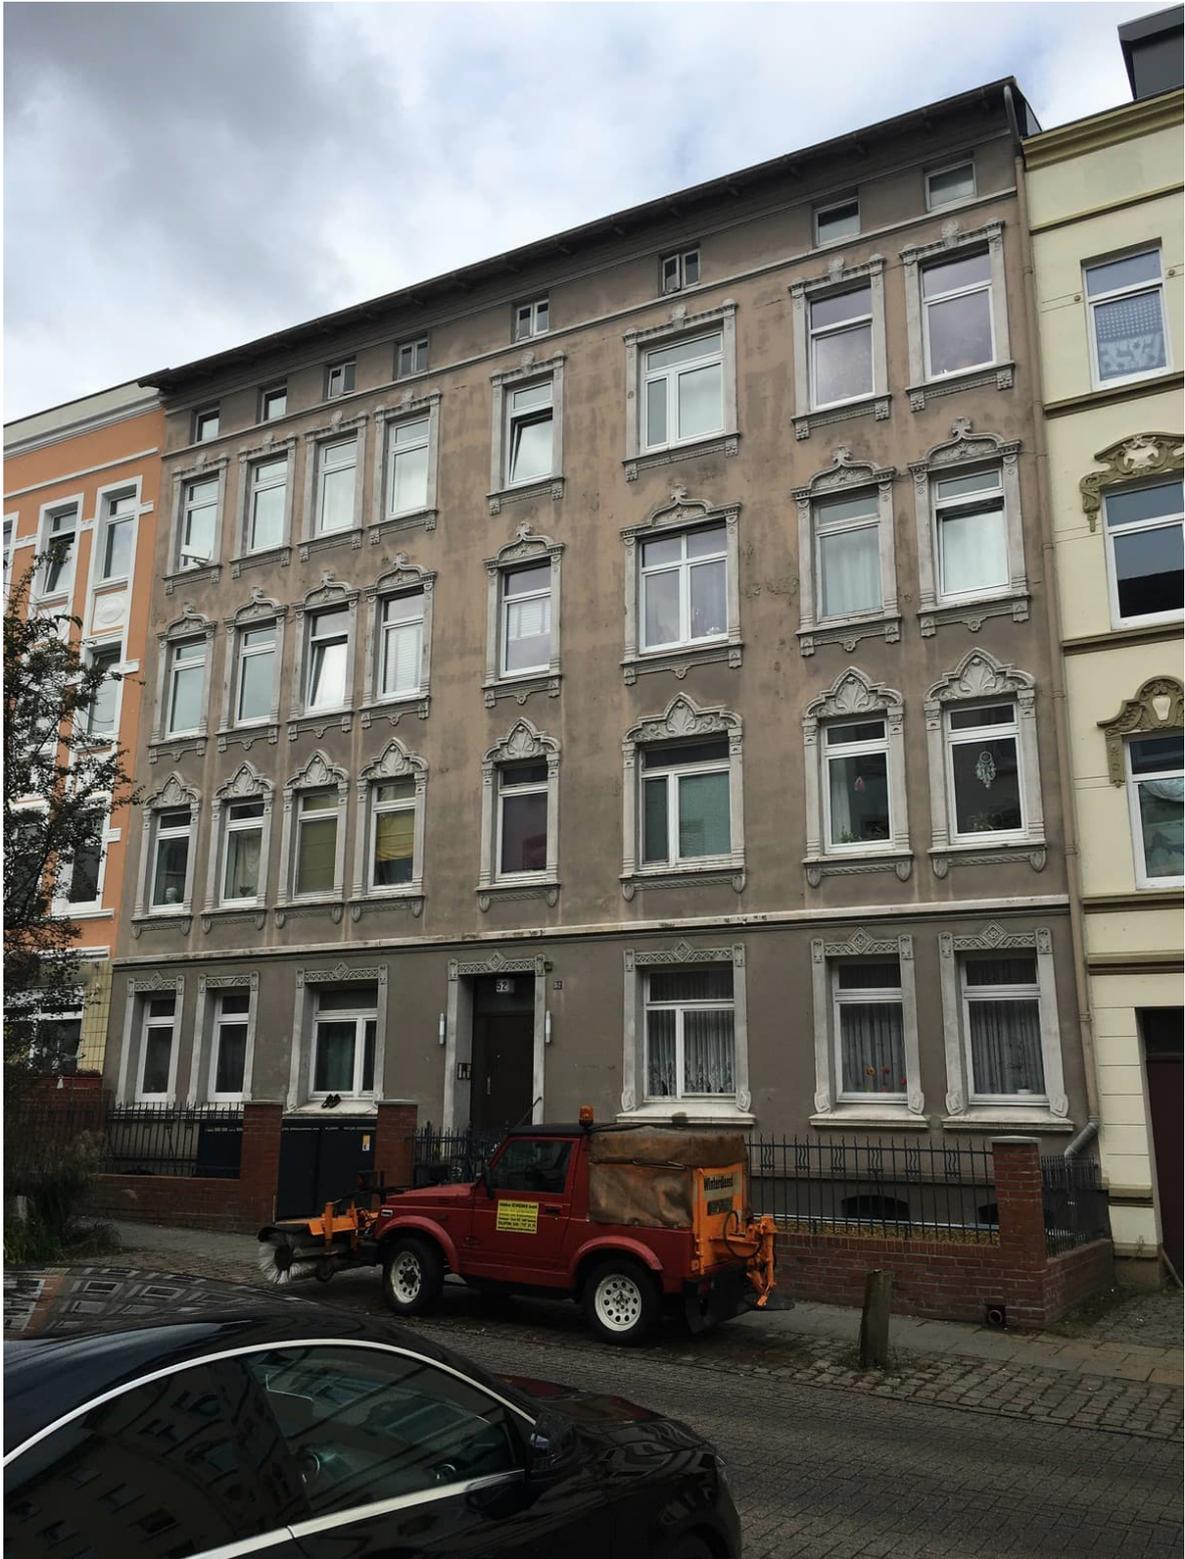
Fassadenansicht vor Sanierungsbeginn

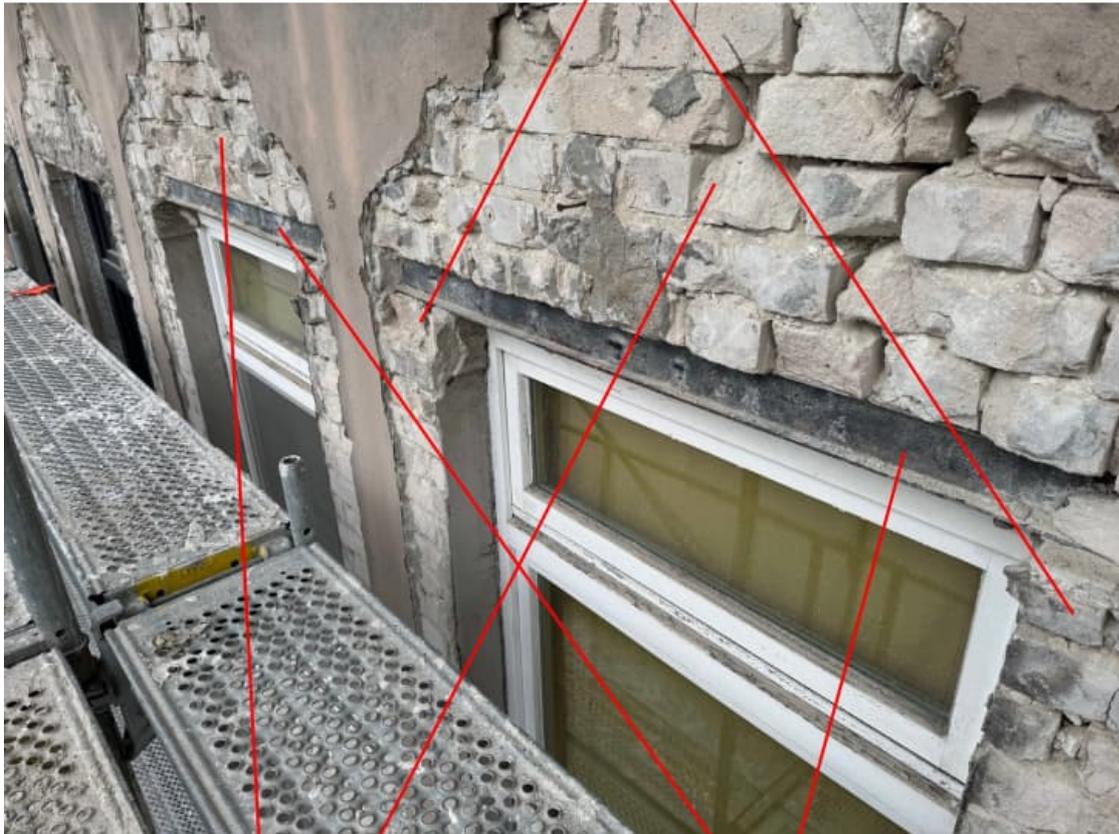
1. OG

vorhandene I8 teilweise gut erhalten:
- ggf. entrosten, Korrosionsschutz aufbringen
- ausmauern

Mauerwerk, Putz sanieren

Auflager-Mauerwerk sanieren,
verputzen

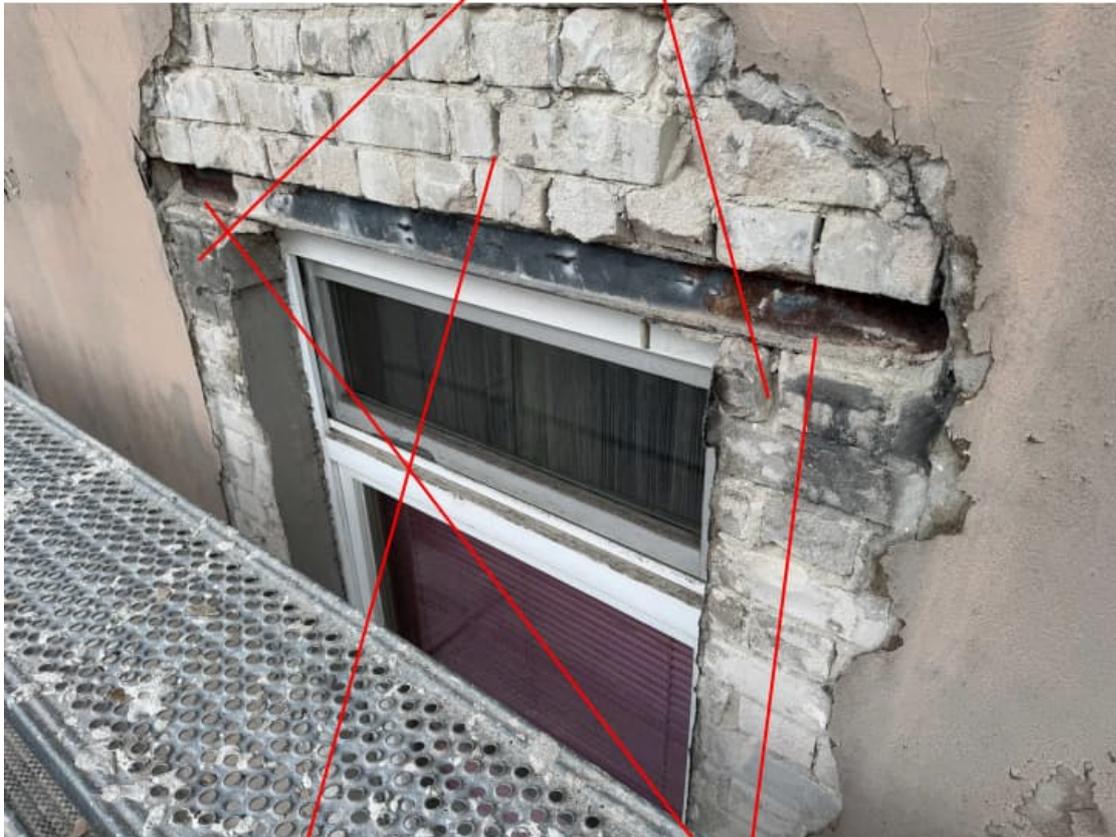
2. OG

vorhandene 18 im Auflager teilweise stark
geschädigt:
- nach Mauerwerk-Sanierung vorsichtig
heraustrennen und umgehend ersetzen

Mauerwerk, Putz sanieren

Auflager-Mauerwerk sanieren,
verputzen

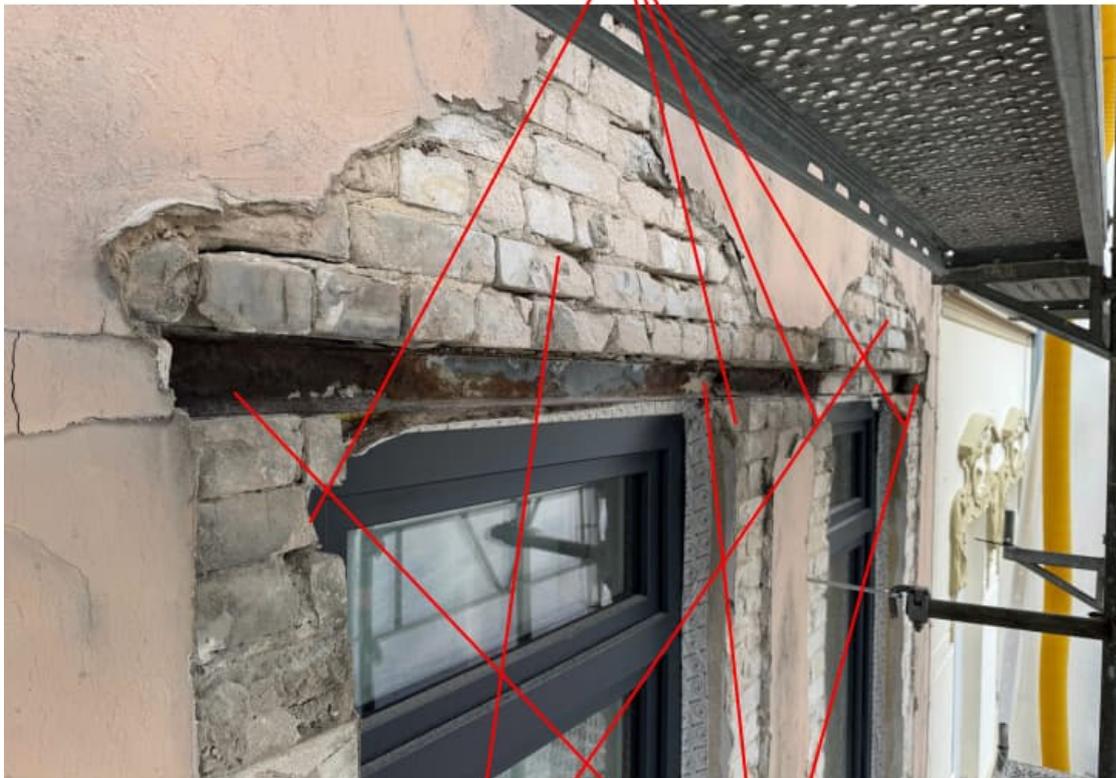
3. OG

vorhandene I8 stark geschädigt:
- nach Mauerwerk-Sanierung vorsichtig
heraustrennen und umgehend ersetzen

Mauerwerk, Putz sanieren

Auflager-Mauerwerk sanieren,
verputzen

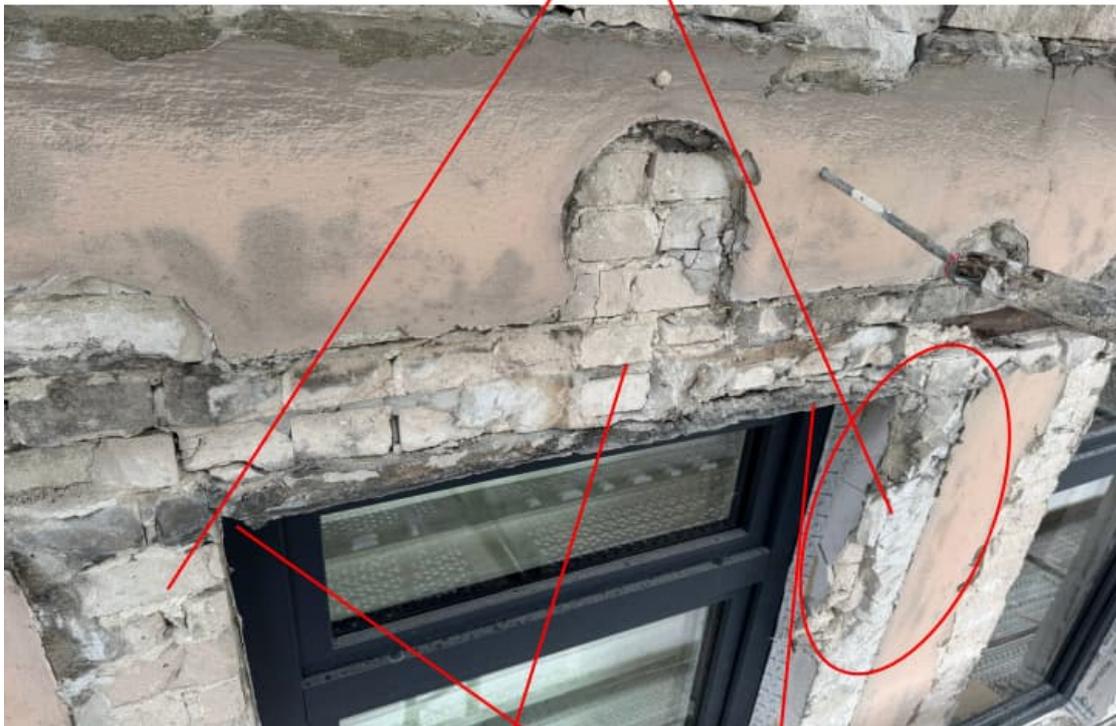
vorhandene I8 stark geschädigt:
- nach Mauerwerk-Sanierung vorsichtig
heraustrennen und umgehend ersetzen

Mauerwerk, Putz sanieren
