## BAUFACHLICHE STELLUNGNAHME – KURZBERICHT

**BAUVORHABEN :** **MAINZER STR. 1, 2 / KARL – MARX – STR. 20**  
**12053 BERLIN – NEUKÖLLN**  
**Wohnungen 4.Obergeschoss - Leerstand**

**BESTANDSAUFNAHME :** 05.02.2025

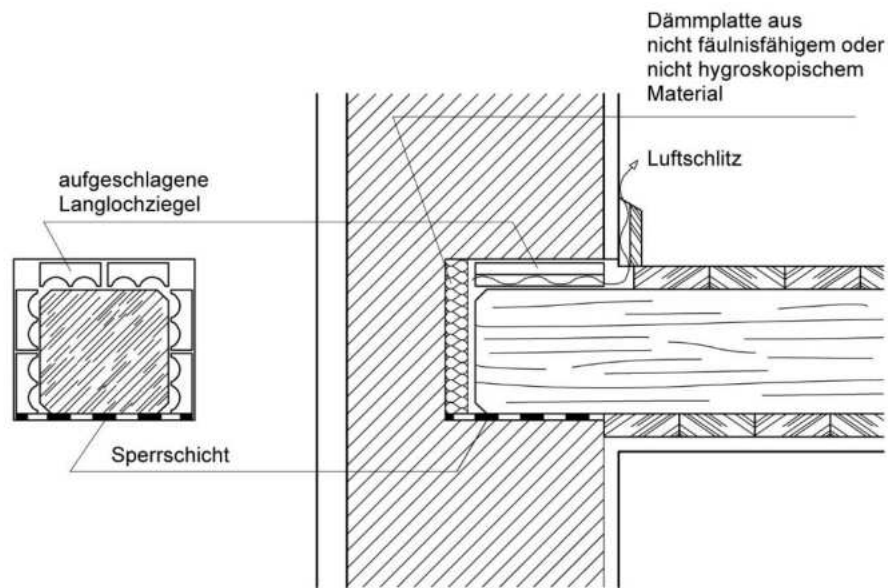
Ausbildung eines Balkenkopfauglers

Vor allem Balkenlagen sind gefährdet, wenn sie nur eingemörtelt werden. Man muss sie zum einen von der Unterseite her mit einer Feuchtesperrschicht versehen, zum anderen vor Kondenswasserbildung durch eine entsprechende Wärmedämmung gegenüber der Außenseite der Wand schützen.

Unterbleibt das, ist schnell mit Schäden zu rechnen – auch der beste chemische Schutz kann hier nicht helfen.

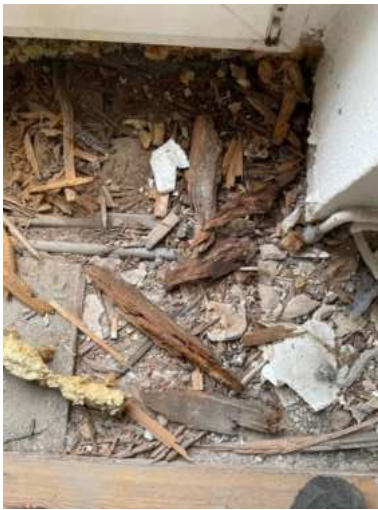
Foto 1

| Bauteil | Nr. | Befallsbereich | Befallsart | Sanierungsmaßnahmen |
|---|---|---|---|---|
| Zimmer | 1 | Balkonzimmer<br>geöffneter<br>Fußboden<br>gesamte<br>Raumbreite<br>vor Außen-<br>wand | Balkenköpfe<br>BF, NF, BK, WP<br>zerstörte Holzstruktur<br><br>siehe Anlage<br>Fotos 1, 2, 3 | <ul style="list-style-type: none"> <li>- Holzschutztechn. Sanierung</li> <li>- Ausbau Fußboden, Schüttung, Stakung</li> <li>- Freistemmen der Balkenköpfe</li> <li>- Gesundschnitt Balken mindestens 50 cm hinter Befallgrenze</li> <li>- Ausbau Unterdecke im Pilzbefall</li> <li>- Mauerwerksanierung entspr. DIN 68800 Teil 4, dem Kommentar zur DIN und dem WTA Merkblatt 1-2-2021 / D</li> </ul> |

Wohnung 24  
Balkonaußenwände  
Balkon  
BF, NF, BK, WP

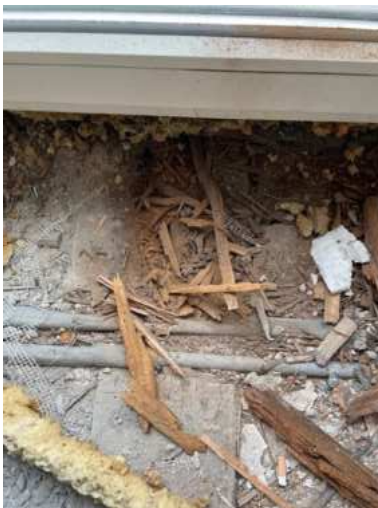
Foto 2

Wohnung 24  
Balkenköpfe - Balkon  
Holzstruktur extrem zerstört

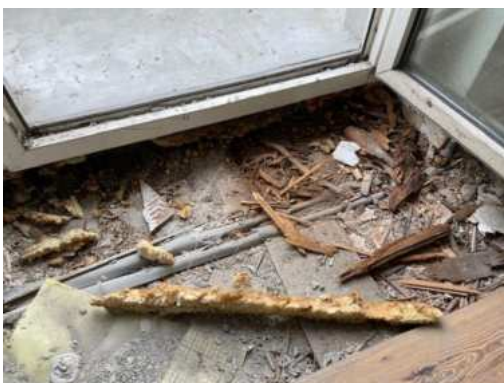
Foto 3

Wohnung 24  
Balkenkopf - Balkon  
BF, NF, BK, WP
