Untersuchungsbericht

Objekt: Stargarderstr. 10 in 10437 Berlin
Auftrag: 7300003979/0341
Bauart: MFH
Kontaktdaten: EG Gewerbe Lindenmann: 0172 5432491
1. OG WE
Ausgangssituation: Wasserschaden
Messtechniker: David Hofinga 0162 1019112
Untersuchungstag: 10.03.2025

Schadensbild: In der Gewerbeeinheit sind stellenweise Verfärbungen an der Decke sichtbar, der Boden ist stellenweise am Anschluss an die Außenwände feucht. Mittels Leckageortung soll die Schadensursache zerstörungsarm geklärt werden.

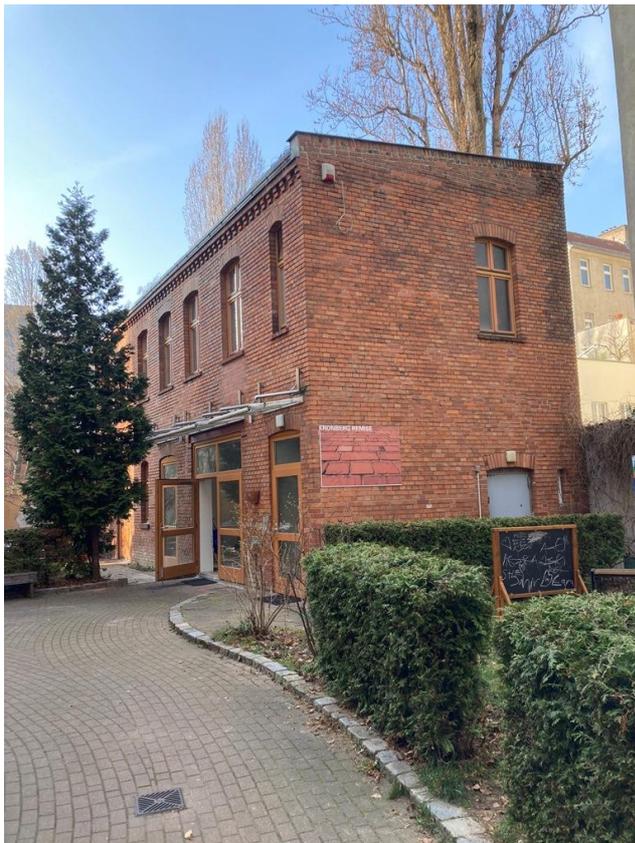
Bild 1, Außenansicht

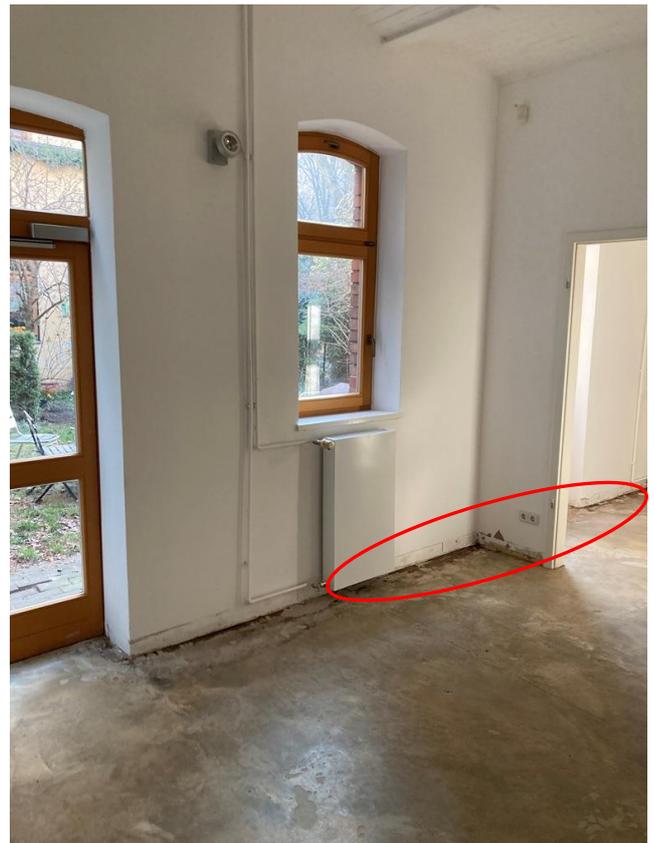
Bild 2, Schadensbereich eingezeichnet

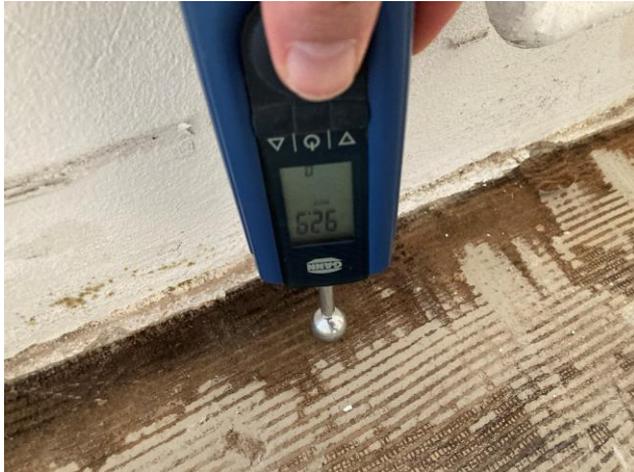
Bild 3, zum Untersuchungszeitpunkt gering erhöhte Feuchtwerte am Boden messbar

Auswertung: Die Schäden am Boden und im Sockelbereich der Außenwände sind auf Undichtigkeiten der Gebäudehülle zurückzuführen. Die verstopfte Regenentwässerung (Bild 10) und der auffällige Anschluss der Mauerabdeckung (Bild 14) sind schadensfördernd. Die Verfärbungen an der Decke sind auf einen heute nicht mehr nachvollziehbaren Altschaden zurückzuführen.

weiteres Vorgehen: Eine Rohrreinigung muss erfolgen. Mittelfristig sollte eine Erneuerung der Gebäudeabdichtung geplant werden. Eine technische Trocknung wird empfohlen. Im Anschluss können Malerarbeiten ausgeführt werden.

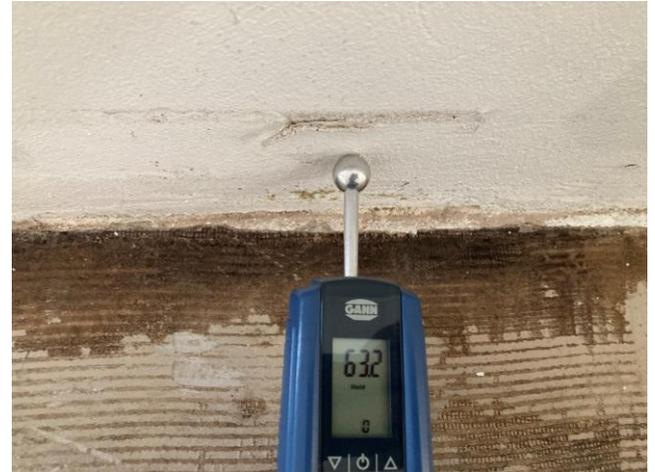
Bild 4, Wände unauffällig

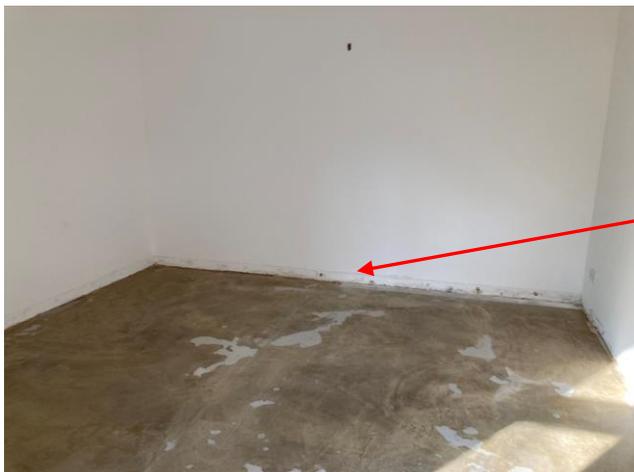
Bild 5, rückseitige Außenwand

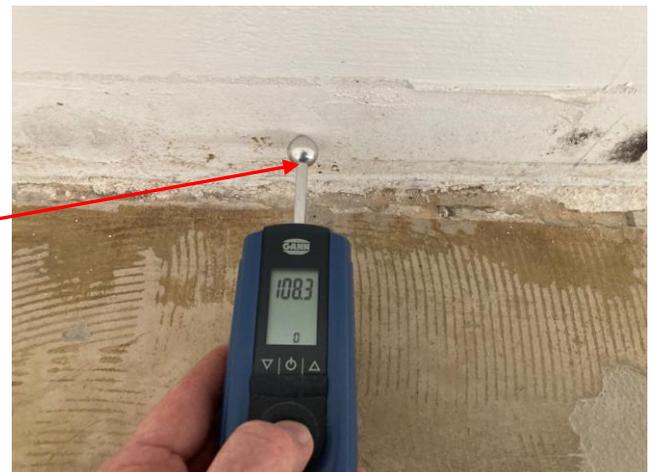
Bild 6, Sockelbereich feucht

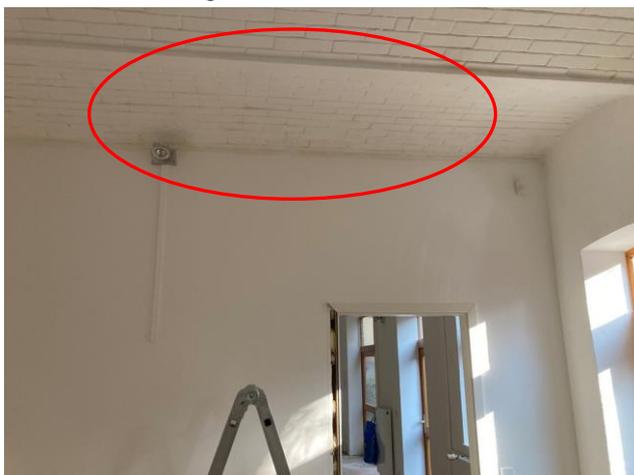
Bild 7, zweiter Schadensbereich an der Decke eingezeichnet

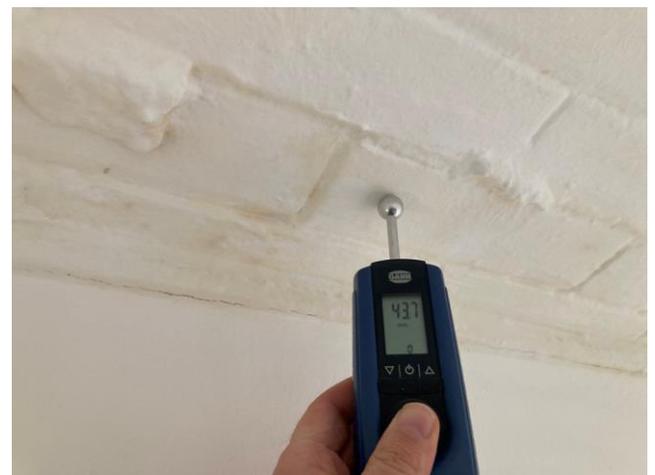
Bild 8, Decke trocken, Verfärbungen sichtbar (Altschaden)

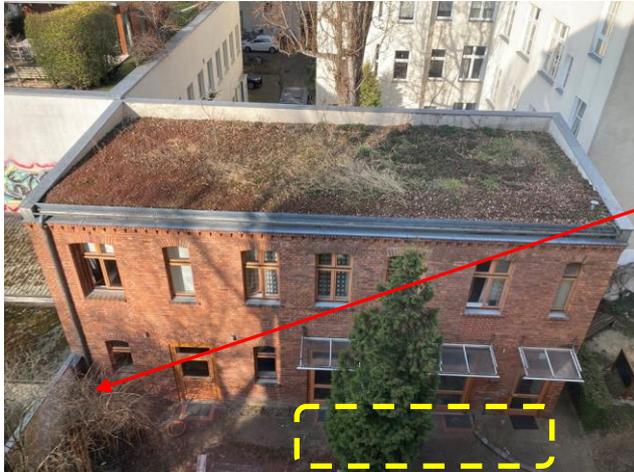
Bild 9, Außenansicht Eingänge teilweise mit Vordächern überdacht, im Schadensbereich sind keine Vordächer vorhanden, Gebäude nur teilweise unterkellert (in Gelb eingezeichnet)

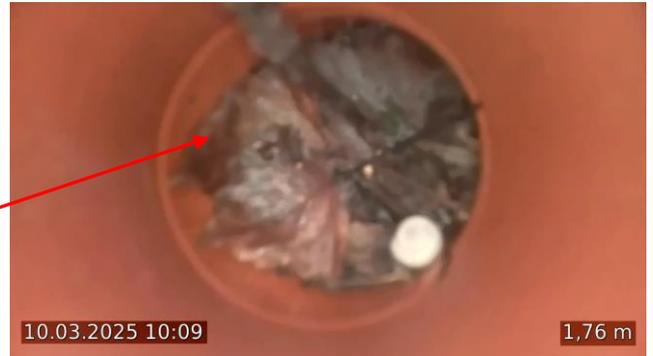
Bild 10, Kamerabefahrung der Regenentwässerung, Fallrohr ca. 50cm unterhalb Bodenniveau verstopft

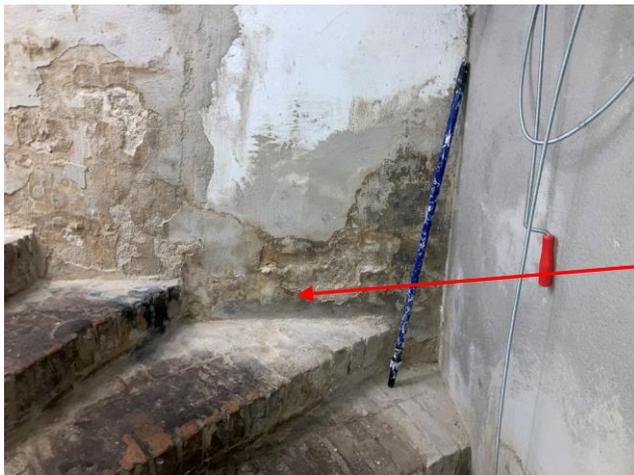
Bild 11, Keller, Schäden sichtbar

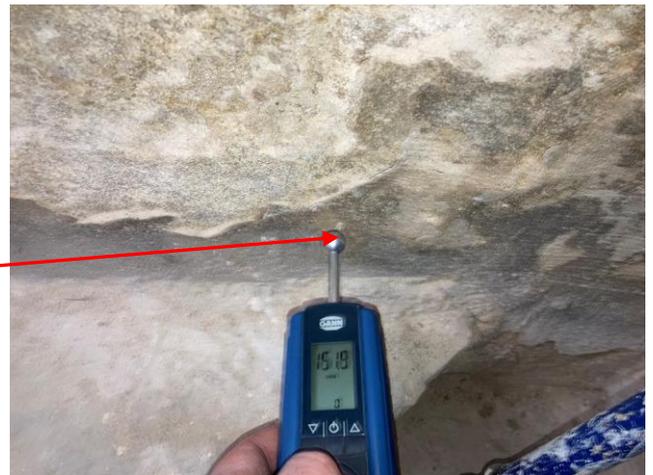
Bild 12, Außenwände feucht

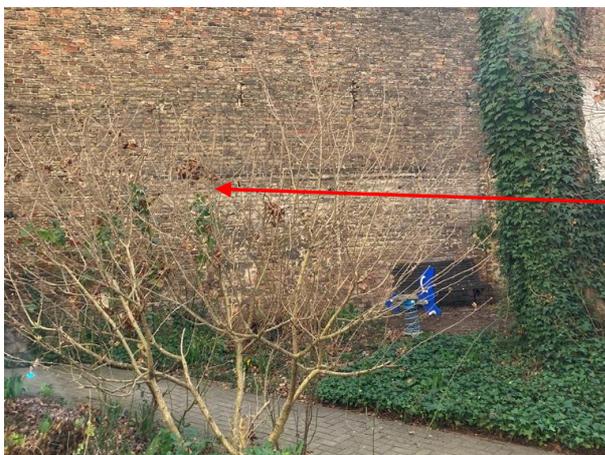
Bild 13, Gebäuderückseite

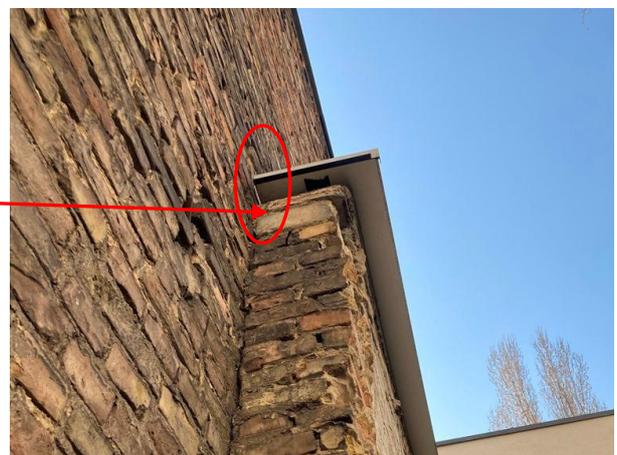
Bild 14, Anschluss einer Mauerabdeckung an die Außenwand optisch auffällig

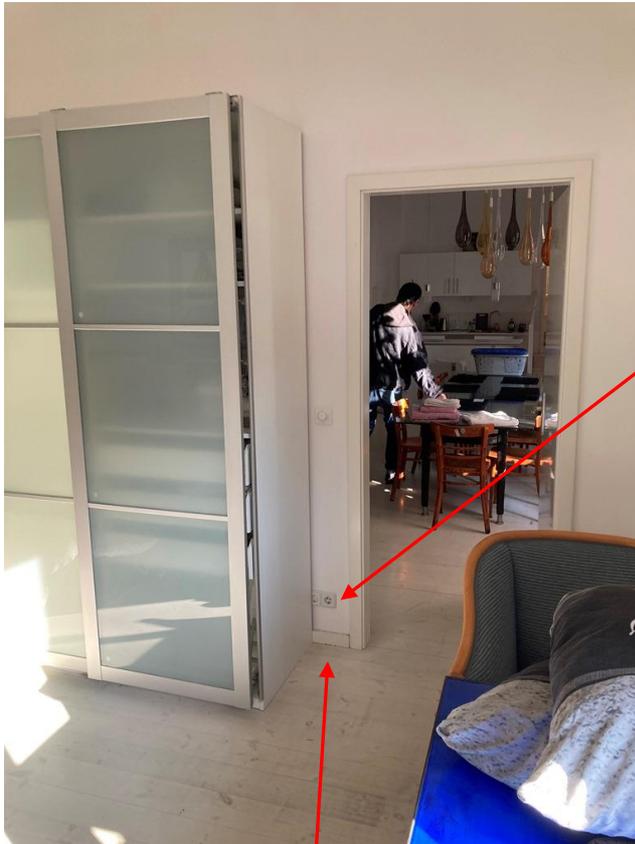
Bild 15, 1. OG oberhalb der Verfärbungen an der Decke im EG sind keine Wasserführenden Leitungen erkennbar

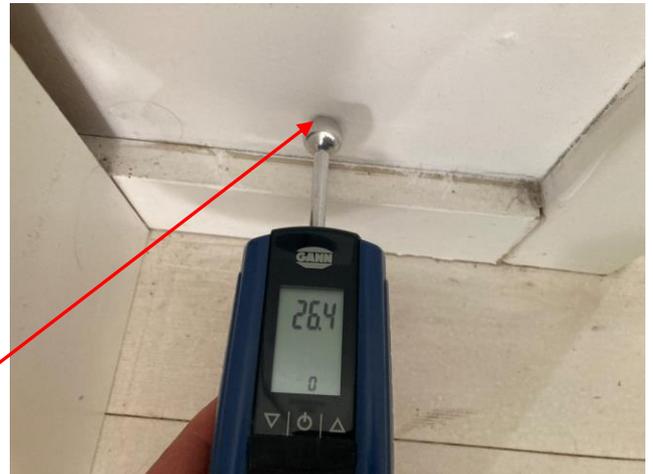
Bild 16, Leichtbauwand trocken

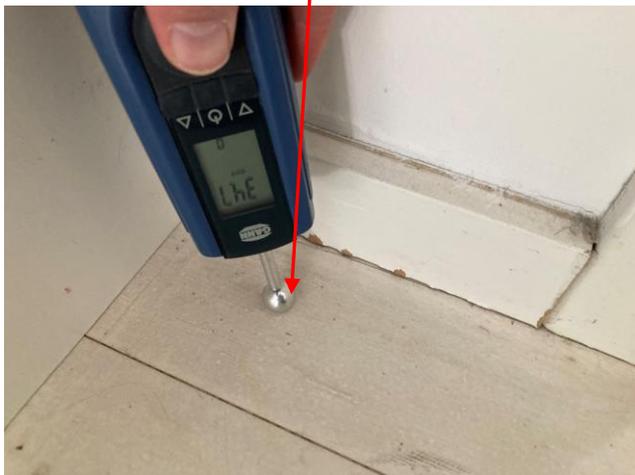
Bild 17, Holzboden trocken
