Bauherr:  
Fassadenanierung Eppendorfer Weg 110, 112, 114

Planung:  
ICD Ditz Ingenieure PartG mbB  
Beratende Ingenieure  
Poststr. 3  
20354 Hamburg

Planinhalt:  
Ansicht

Stand: 31.03.2025

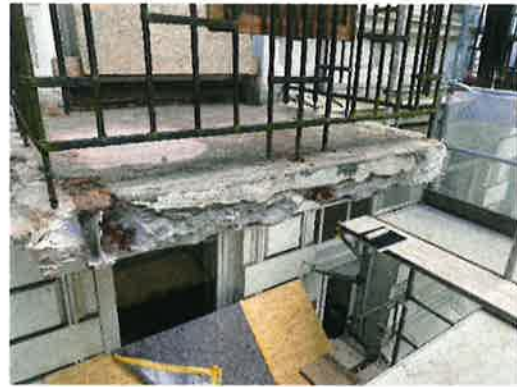
Balkonplatte mit freigestemmten Trägern

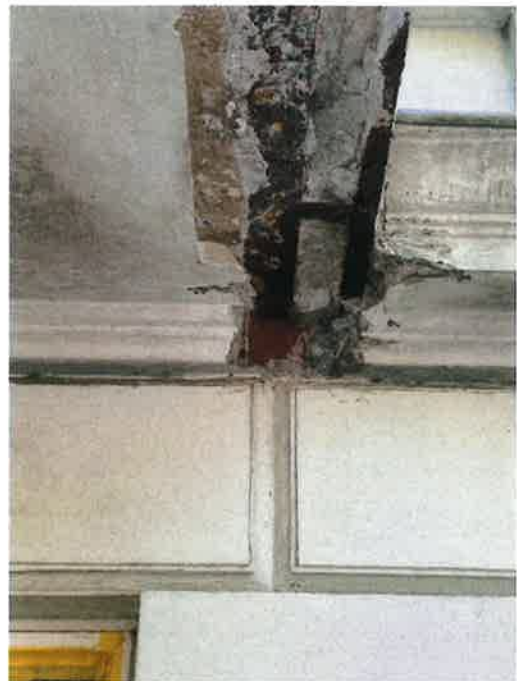
Balkonuntersicht mit seilt. Verreiterung

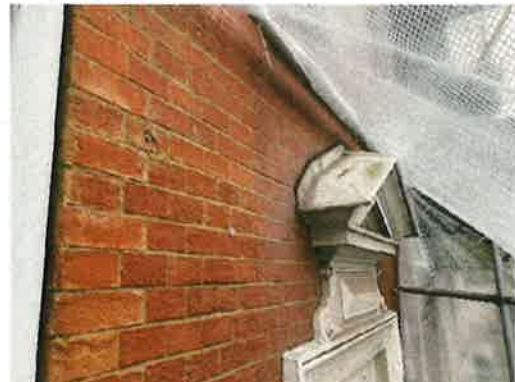
Fassadendetail mit zerstörter Brennhaut der Ziegel

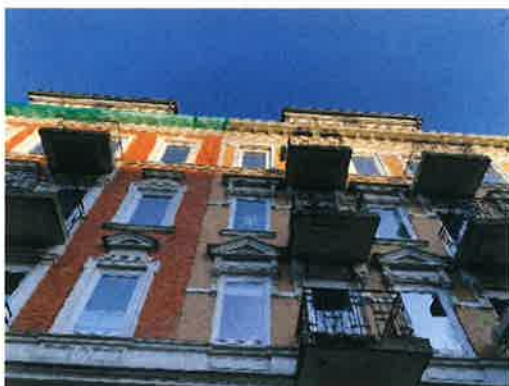
Fassadenausschnitt (Abnetzung an Dach)

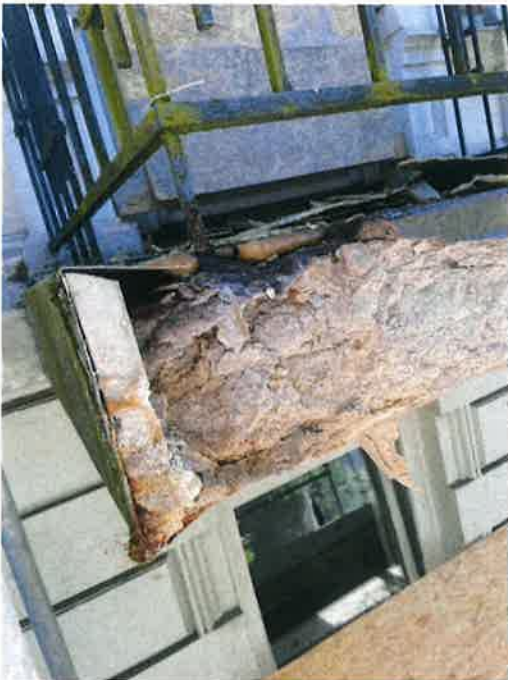
Balkonplatte mit freigestemmen Trägern

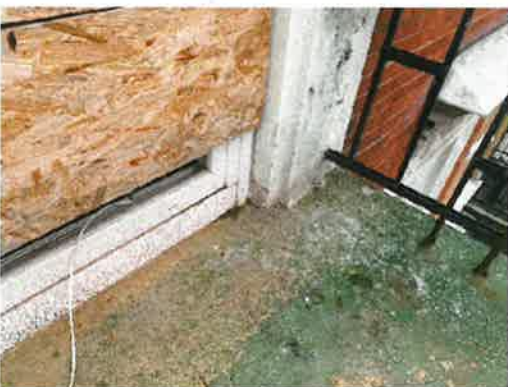
Balkonuntersicht mit seilt. Verwitterung

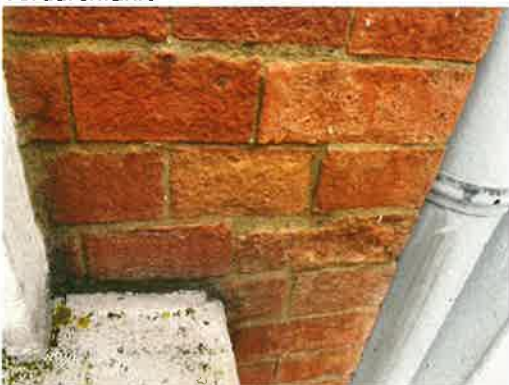
Fassadendetail mit zerstörter Brennhaut der  
Ziegel
