Bauherrschaft:  
Fassadenanierung Eppendorfer Weg 110, 112, 114

Planung:  
ICO Ditz Ingenieure PartG mbB  
Beratende Ingenieure  
Poststr. 3  
20154 Hamburg

**Bauvorhaben:**  
Fassadensanierung Eppendorfer Weg 110, 112, 114

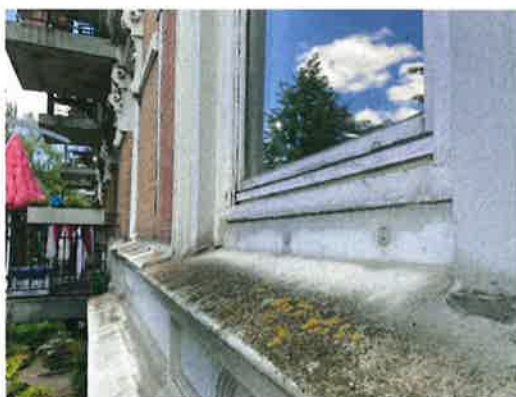
**Fensterbankanschlußblech**

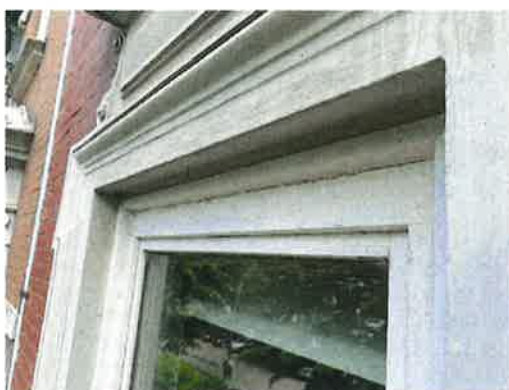
**Fenstersturz**

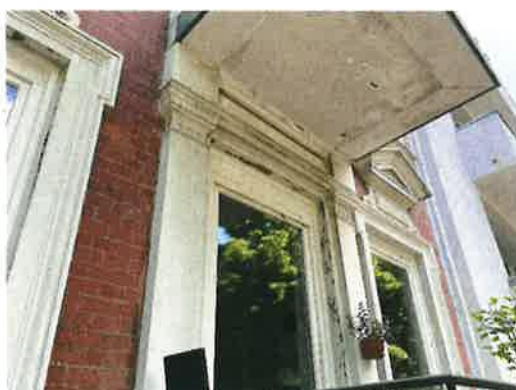
**Fassadendetail Balkon Nr. 110**

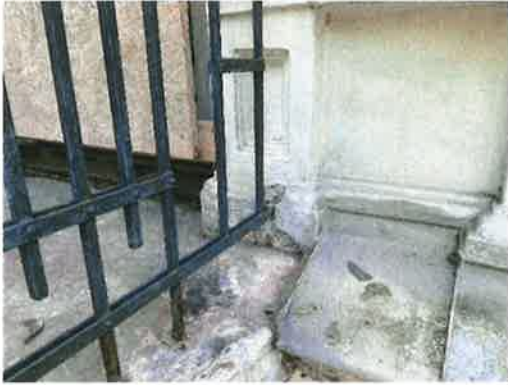
Balkongeländer in Nr. 110, 1.OG links

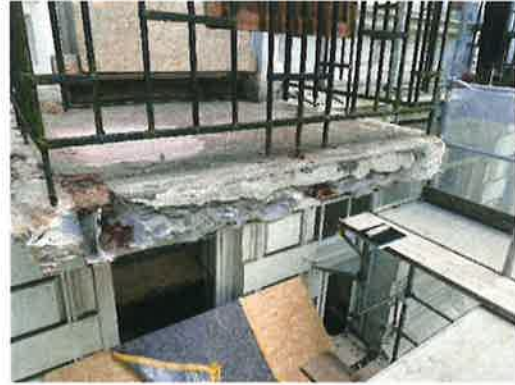
Balkonplatte mit freigestemten Trägern

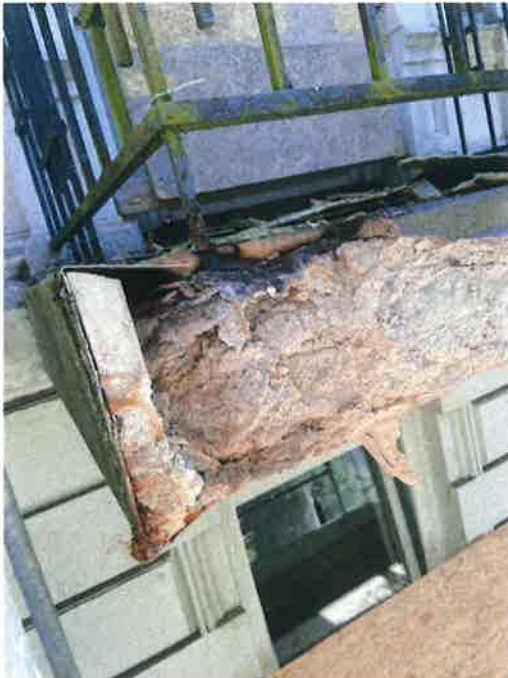
Balkonplatte mit umlauf. Blechverkleidung

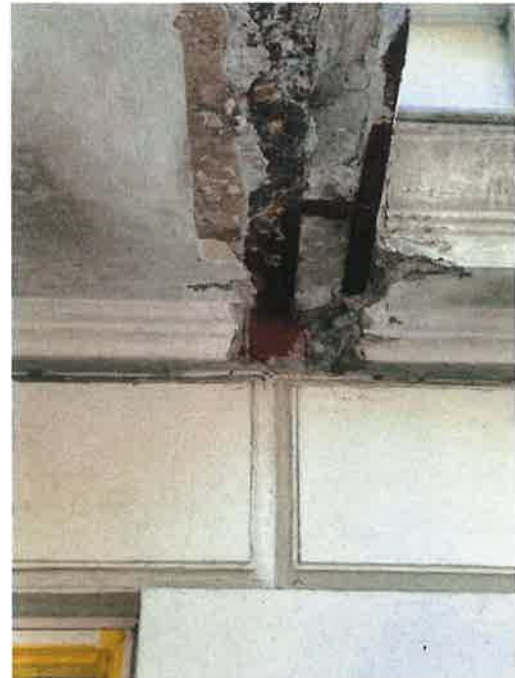
Balkonuntersicht mit seilt. Verwitterung

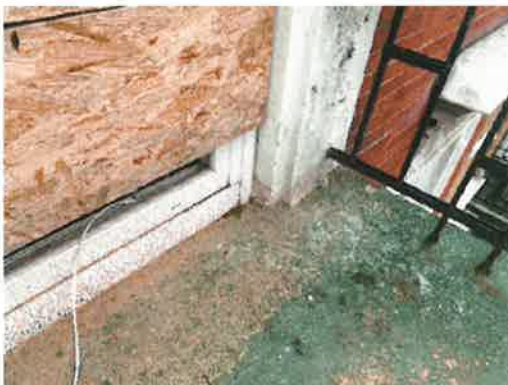
Balkontür Fußpunkt am Balkon

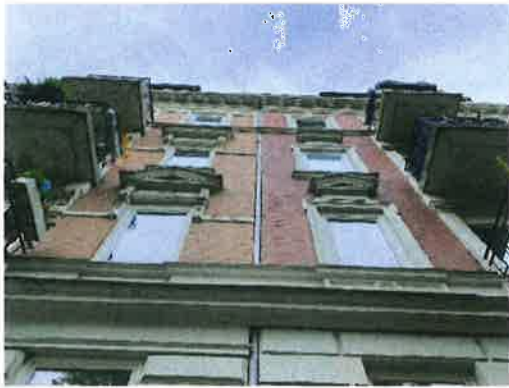
Bauteillfuge zw. Haus 110 und 112

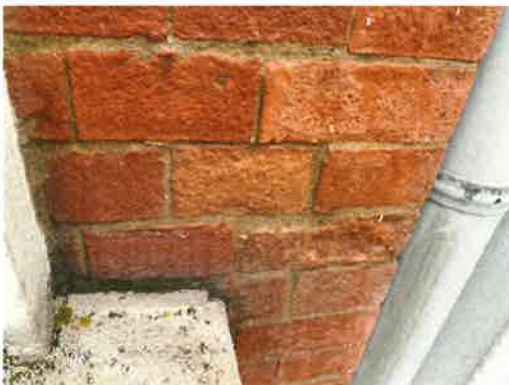
Fassadendetail mit zerstörter Brennhaut der Ziegel

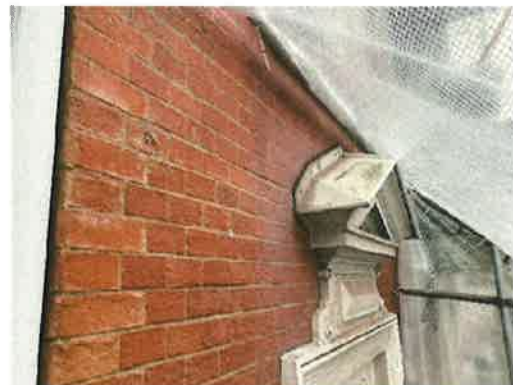
Spitzüberdachung über Fenster

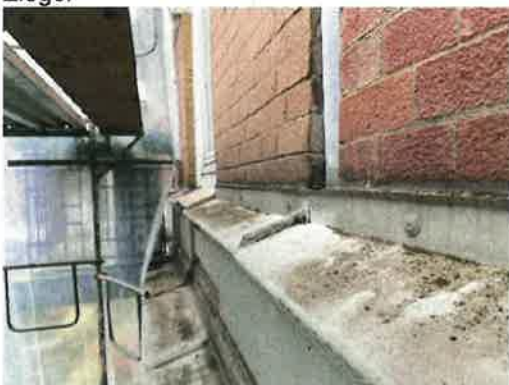
Gesims mit Blech im 1.OG

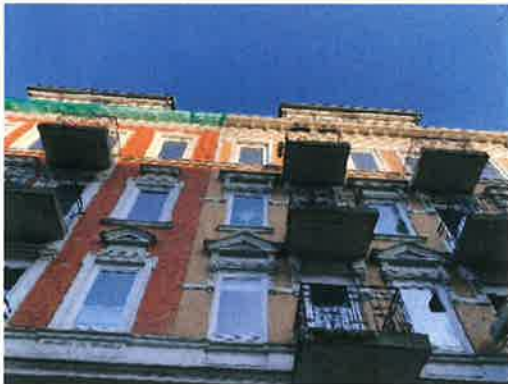
Fassadenausschnitt (Abnetzung an Dach)

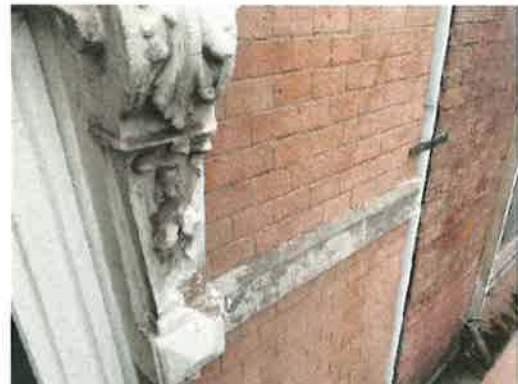
Konsolendetail an Fenster in Nr. 112)
