Statische Berechnung / Sanierungsempfehlung

Bauvorhaben: Grumbrechtstraße 52
21075 Hamburg
Sanierung Fassadenstürze Straßenseite

Bauherr: Covivio Hamburg 4 ApS
c/o Covivio Immobilien GmbH
Essener Straße 66
46047 Oberhausen

Statische Berechnung: ICD Ditz Ingenieure PartG mbB
Beratende Ingenieure
Poststraße 3
20354 Hamburg
Tel. 040 / 30 387 386 - 0
Fax: 040 / 30 387 386 - 20

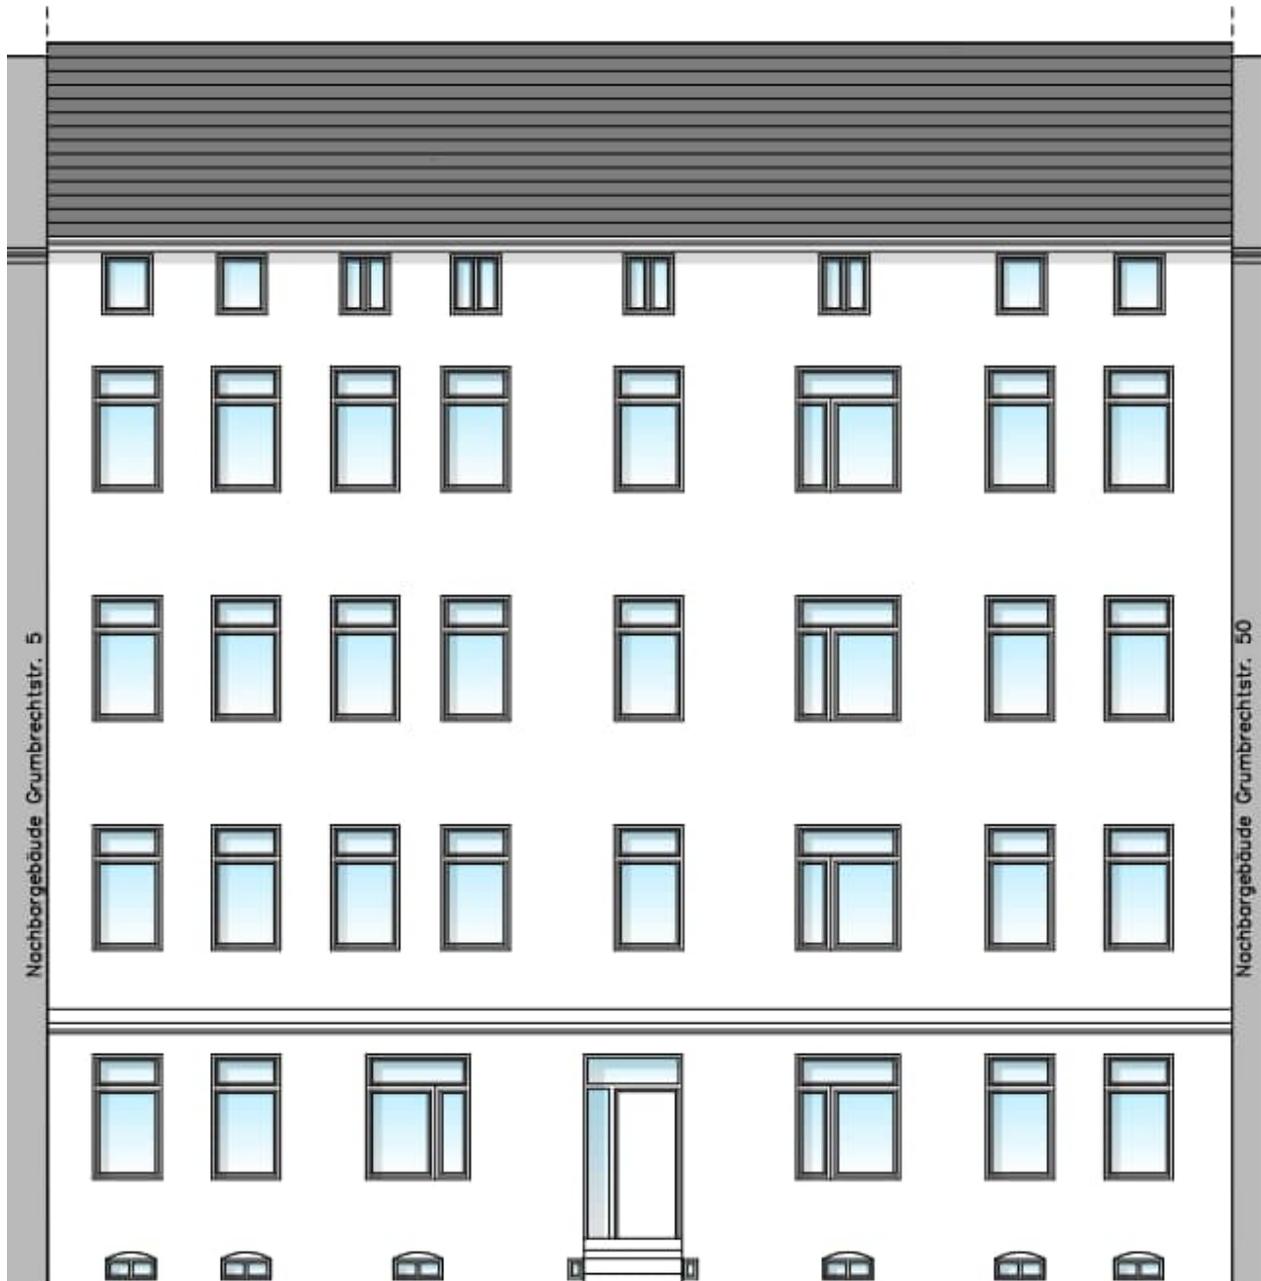
Straßenansicht (M 1:100)

Die äußeren Fassadenträger sind zu einem großen Teil freigelegt. Während die Träger über dem EG und teilweise über dem 1. OG keine oder nur geringe Korrosionserscheinungen aufweisen, sind die äußeren Träger über dem 3. OG und 4. OG teilweise sehr stark korrodiert.

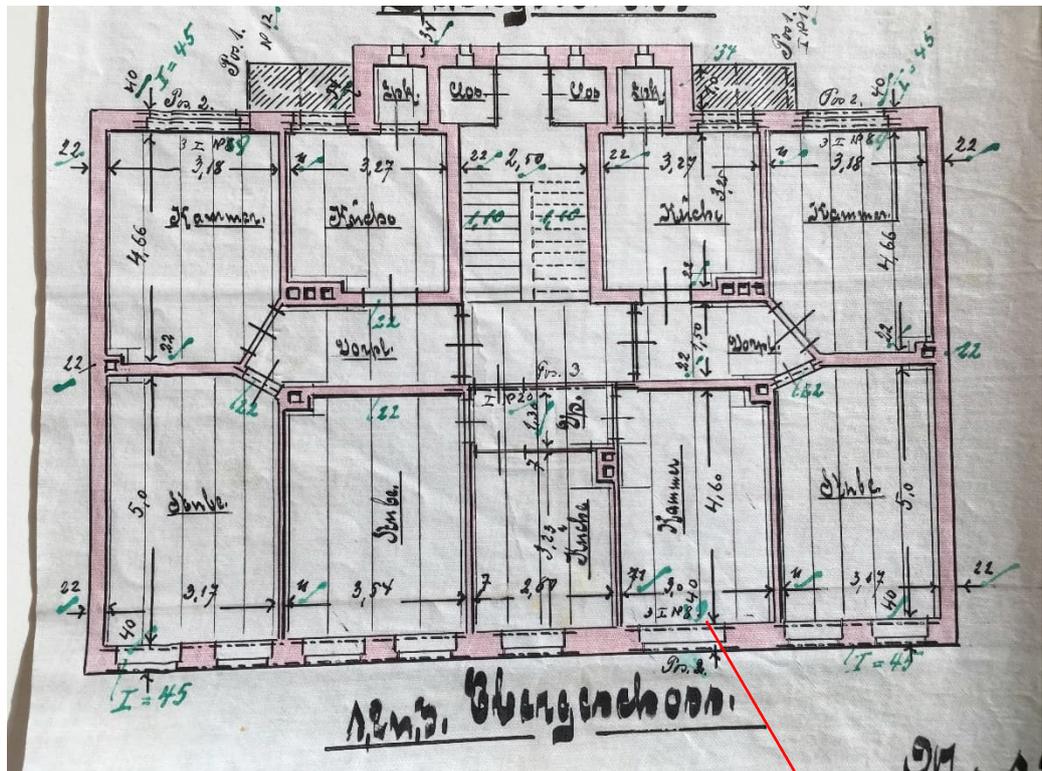
Grundriss 1. OG bis 3. OG (ohne Maßstab)

I 8 eingebaut

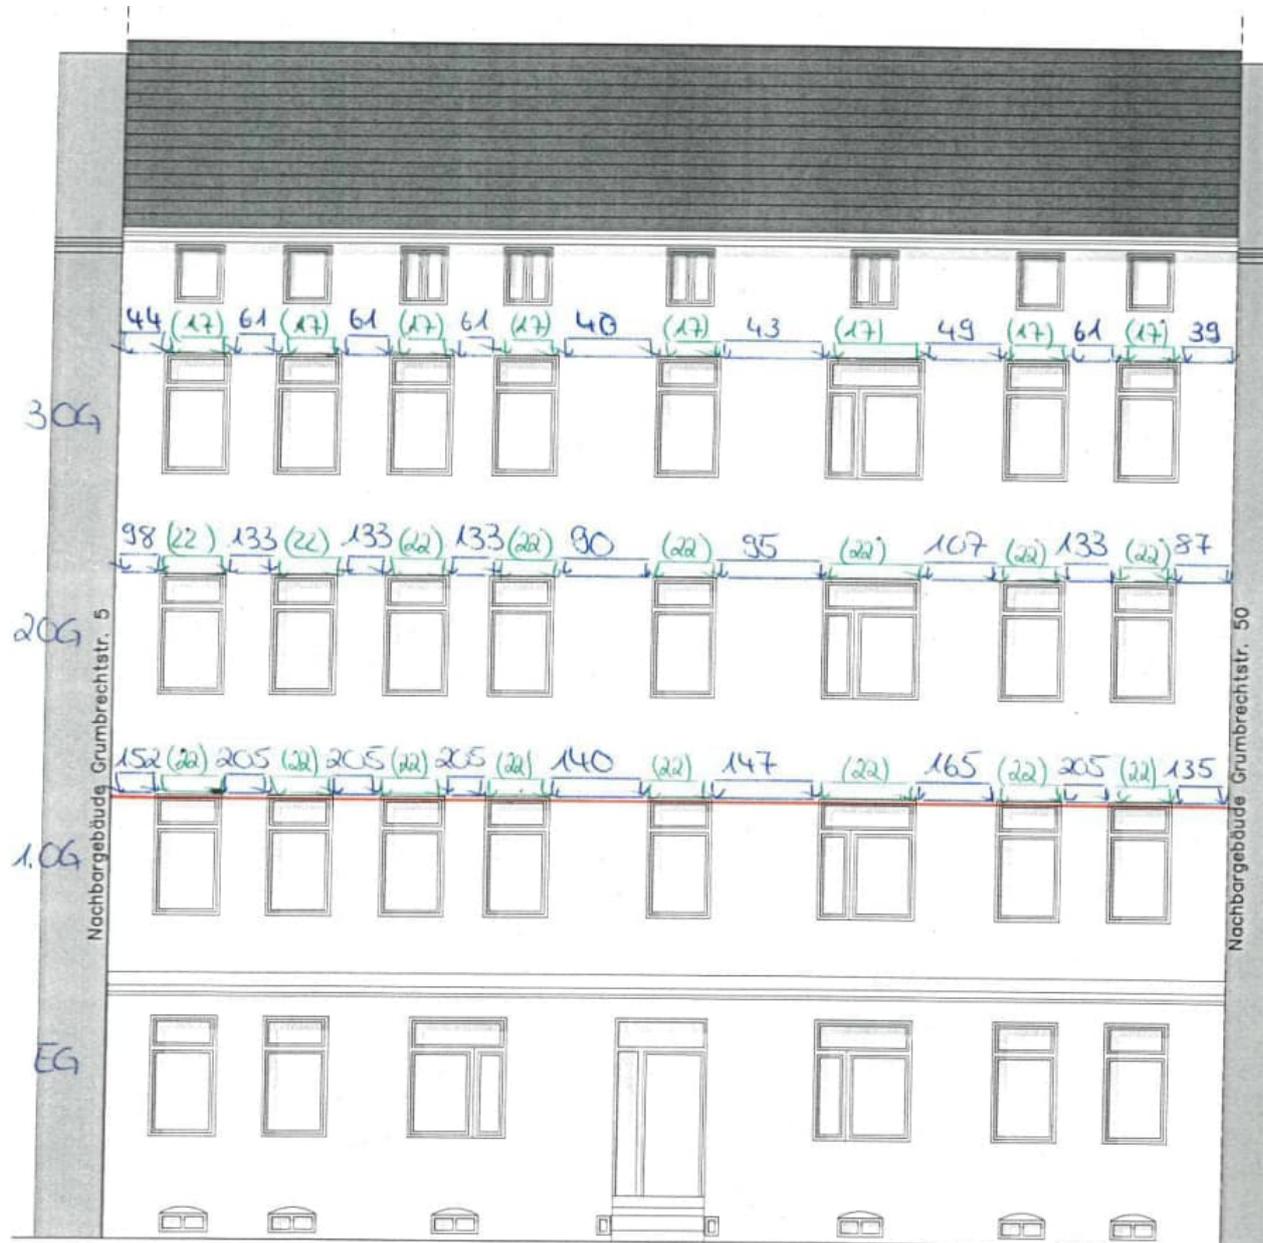
**Resultierende Lasten auf Brüstungsträger sowie
 in Pfeilern auf Höhe Brüstungsträger**

Die Lasten in Höhe der Wandpfeiler fallen etwas höher aus, da die Pfeiler- und Fenstermaße außen genommen wurden und die Pfeiler innen schmaler sind.
