Bauherr:  
Fassadenanierung Eppendorfer Weg 110, 112, 114

Planung:  
ICD Ditz Ingenieure PartG mbB  
Beratende Ingenieure  
Poststr. 3  
20354 Hamburg

Planinhalt:  
Ansicht

Stand: 31.03.2025

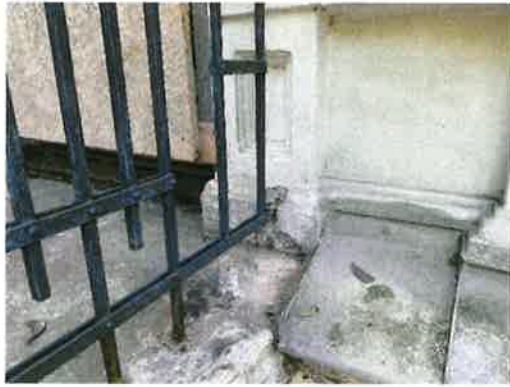
Balkongeländer in Nr. 110, 1.OG links

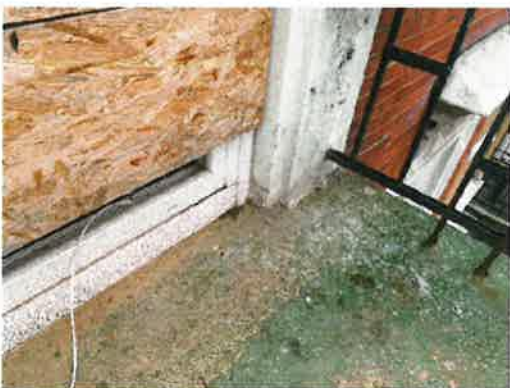
Balkontür Fußpunkt am Balkon

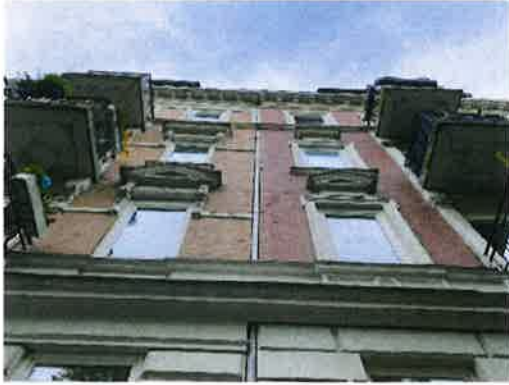
Bauteillfuge zw. Haus 110 und 112

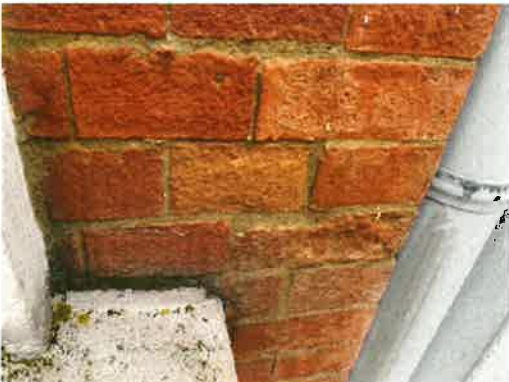
Fassadendetail mit zerstörter Brennhaut der Ziegel

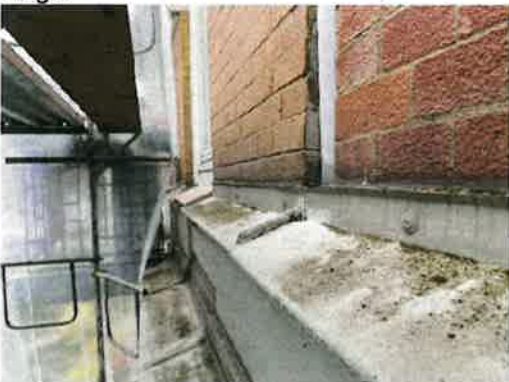
Gesims mit Blech im 1.OG

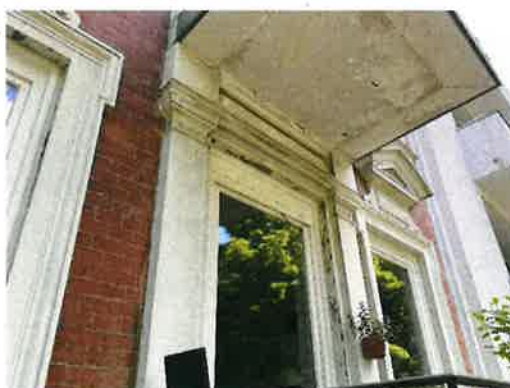
**Fenstersturz**

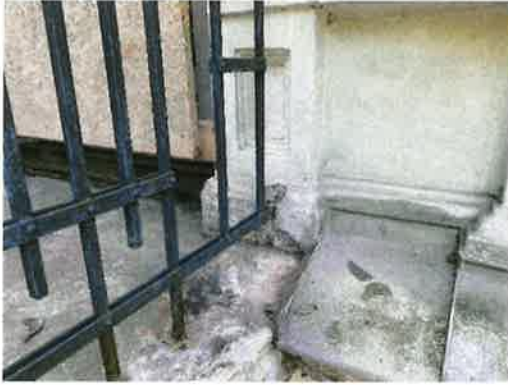
**Fassadendetail Balkon Nr. 110**

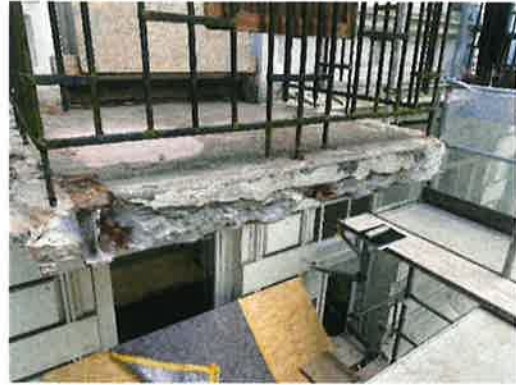
Balkongeländer in Nr. 110, 1.OG links

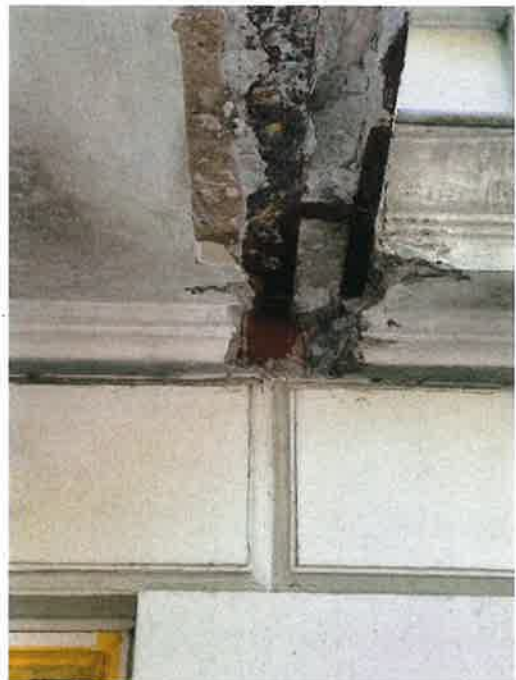
Balkonplatte mit umlauf. Blechverkleidung

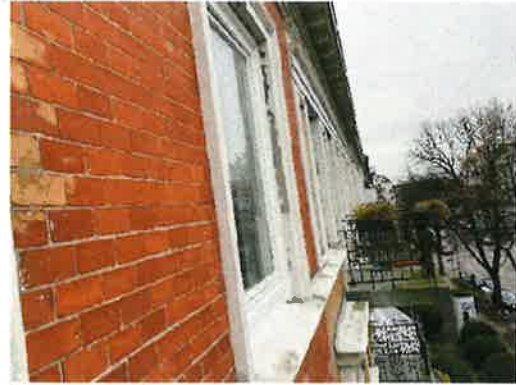
Bauteillfuge zw. Haus 110 und 112

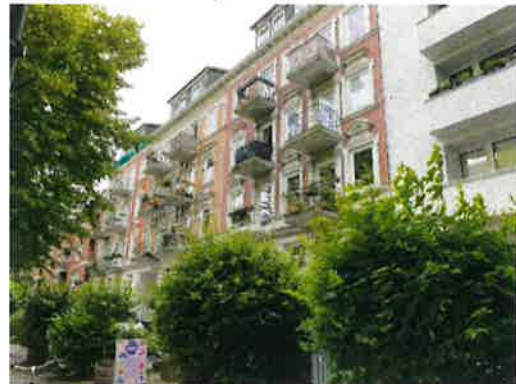
Fassadenausschnitt zw. Nr. 112 u. 114 mit  
Tordurchfahrt

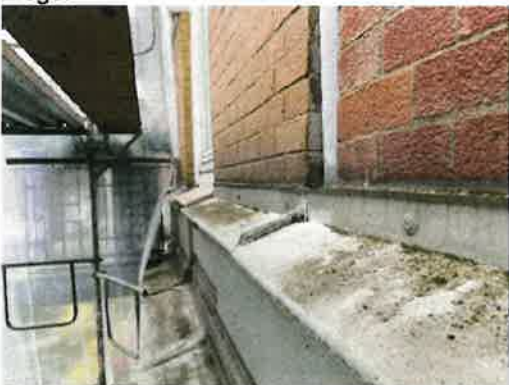
Spitzüberdachung über Fenster
