Bauherr:  
Fassadenanierung Eppendorfer Weg 110, 112, 114

Planung:  
ICD Ditz Ingenieure PartG mbB  
Beratende Ingenieure  
Poststr. 3  
20354 Hamburg

Planinhalt:  
Ansicht

Stand: 31.03.2025

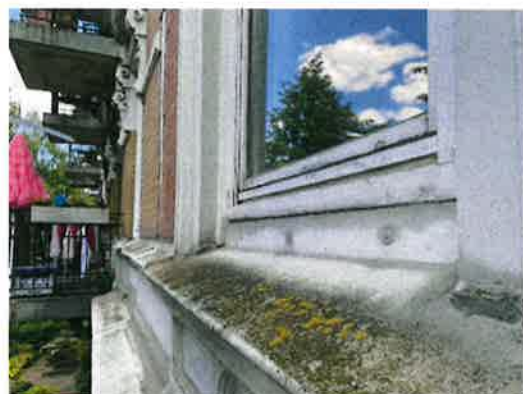
**Fensterbankanschlußblech**

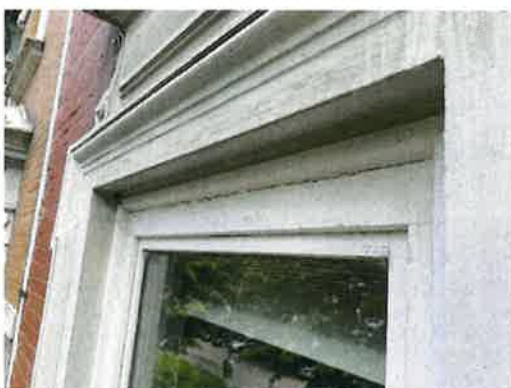
**Fenstersturz**

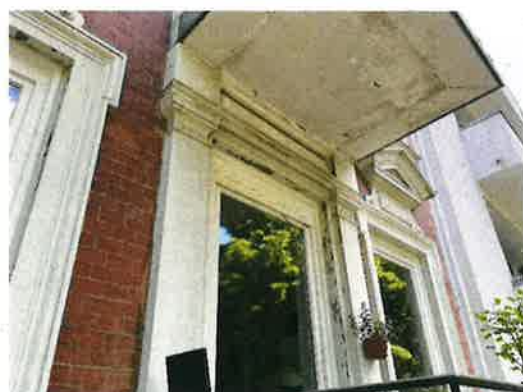
**Fassadendetail Balkon Nr. 110**

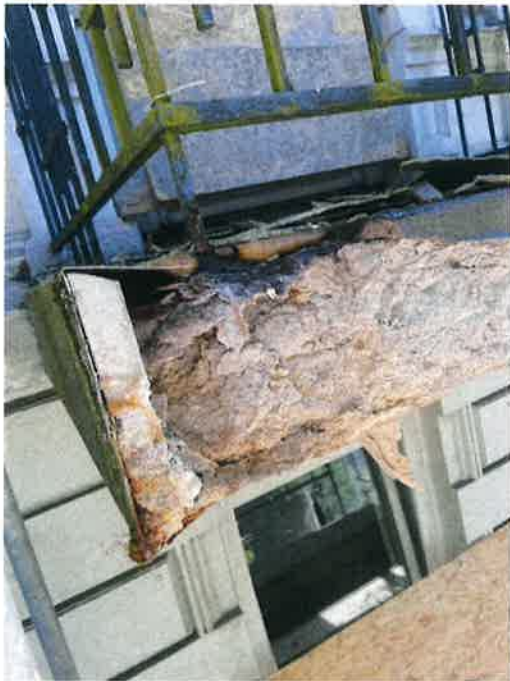
Balkonplatte mit umlauf. Blechverkleidung

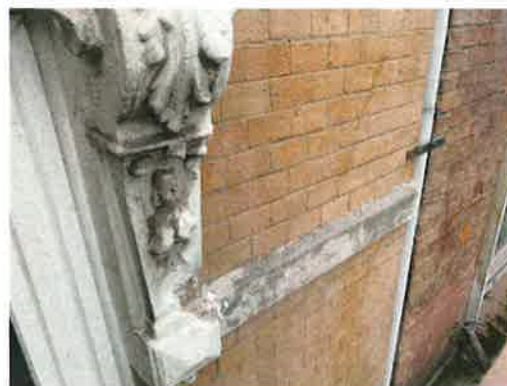
Konsolendetail an Fenster in Nr. 112)

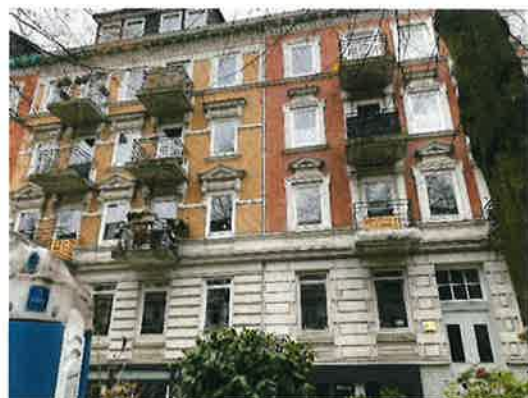
**Straßenansicht**

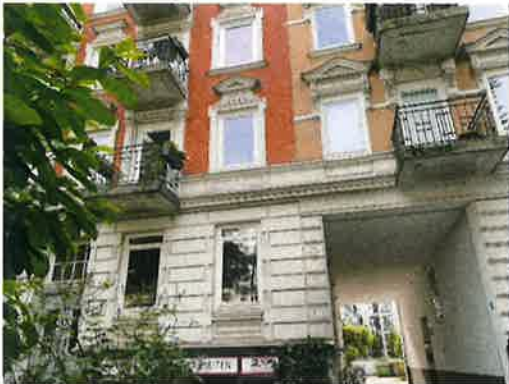
Fassade mit Fenster im 3.OG, Nr. 114

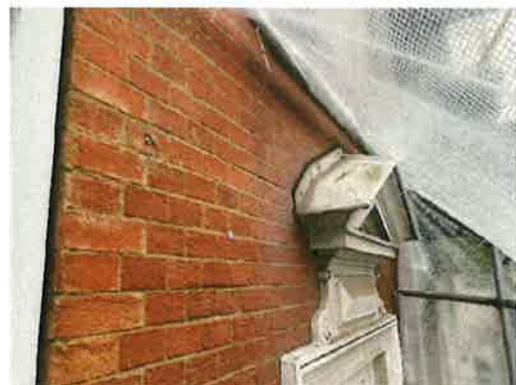
Fassadendetail mit zerstörter Brennhaut der  
Ziegel

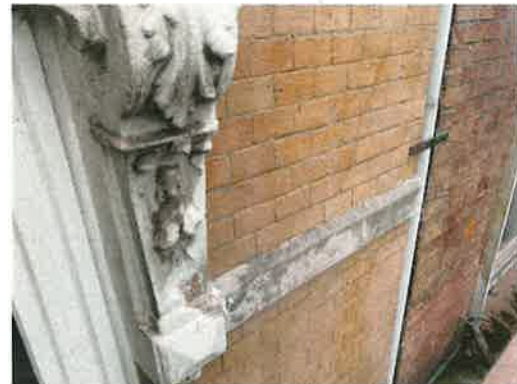
Fassadenausschnitt (Abnetzung an Dach)
